Liste de dispositifs de surveillance découverts

Ears and eyes

mai 2021

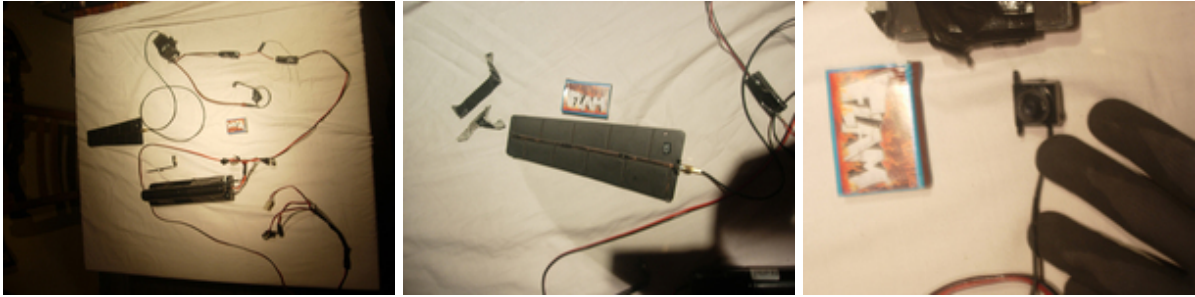
Une **caméra** est retrouvée chez deux anarchistes. Le dispositif est placé **dans la cuisine, derrière une petite grille de ventilation**. Il est constitué d'une caméra, reliée à une batterie plutôt grande composée de 3 tubes de 4 batteries de 14,4 volts. La batterie se trouve derrière l'évier. Entre la batterie et le reste du dispositif, se trouve ce qui semble être un interrupteur, manipulable à distance. Le caméra est reliée à une petite boîte noire, servant d'encodeur. Cet encodeur, type « Micro View Lock » (Ovations Systems) est à son tour relié à ce qui pourrait être une antenne pour transmettre les images sur 1,4 Ghz. Il n'y a donc pas de carte SIM. La caméra est pointée vers la table de la cuisine. On ne sait si elle comporte aussi un micro. Le caméra est fixée avec des éléments magnétiques. Sur quasi tous les éléments, des autocollants « CS » sont apposés. « CS » correspond en effet au code du magasin du Service Logistique de la Police Fédérale.

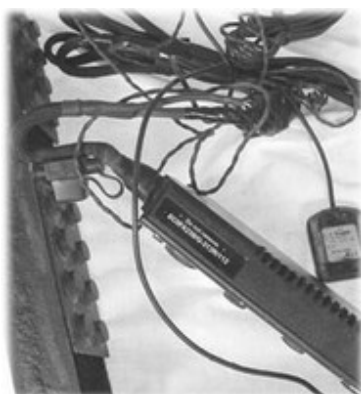
Des balises GPS sont découvertes sous trois voitures appartenant à des militants des droits des animaux liés à l'ALF (Animal Liberation Front). Ils sont **fixés par des aimants puissants derrière les pare-chocs arrière, du côté du conducteur**. Chaque dispositif contient un lot de batteries composé de quatre piles D au lithium, une antenne GPS, une antenne cellulaire et un boîtier central avec d'autres composants. Le boîtier central contient un récepteur GPS, une puce informatique et un modem cellulaire. Tous les composants sont reliés ensemble par des câbles. Selon les militants, les appareils ont probablement été placés par le FBI (Federal Bureau of Investigation).

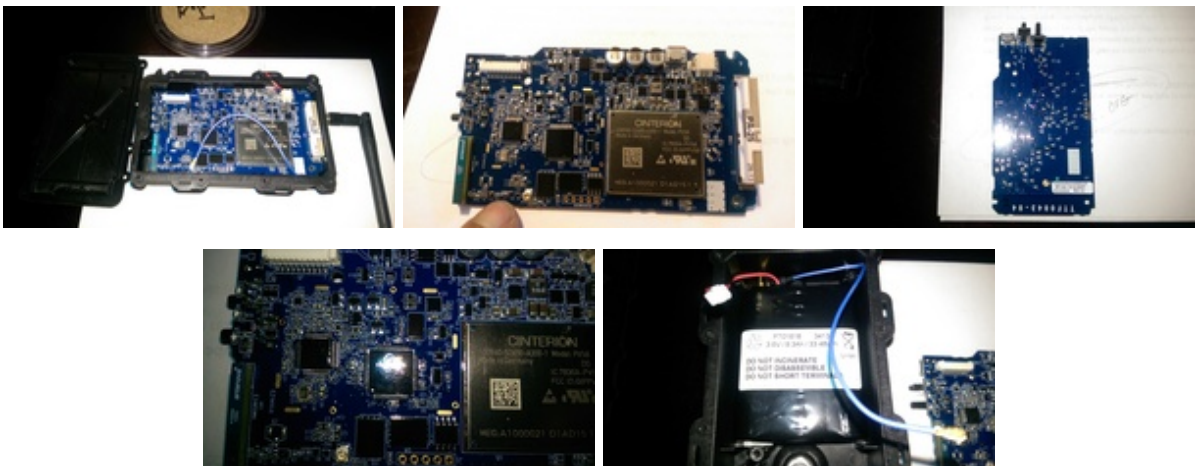
Un **dispositif de surveillance par localisation** est retrouvé sur un camion. Il est **attaché avec un aimant au châssis du camion**.

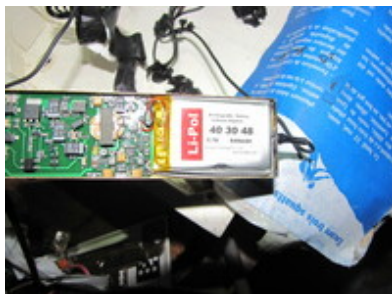
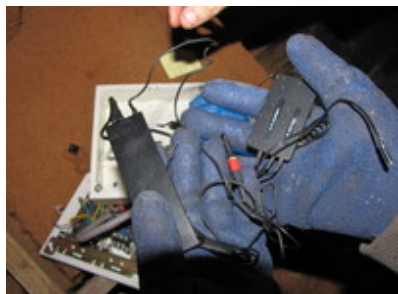
Un **micro** est retrouvé au squat Awhanee. Il est situé **dans une multiprise**. L'appareil contient un circuit imprimé et une batterie. Il semble que l'appareil ait été installé durant une perquisition plus tôt dans le mois.

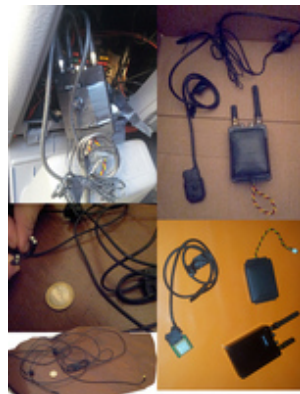
Des micros et une balise GPS sont retrouvés dans une voiture. Le dispositif est placé **dans la boîte à fusibles**. La voiture avait des problèmes électriques (la batterie s'était déchargée deux fois en un mois, signe d'une consommation anormale d'électricité).

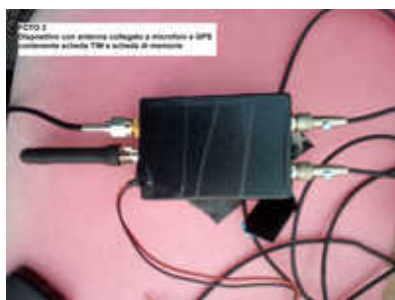
le dispositif avec antenne relié à micros et GPS. Il contenait aussi une SIM et une carte mémoire.

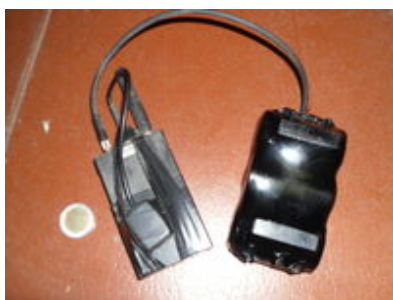
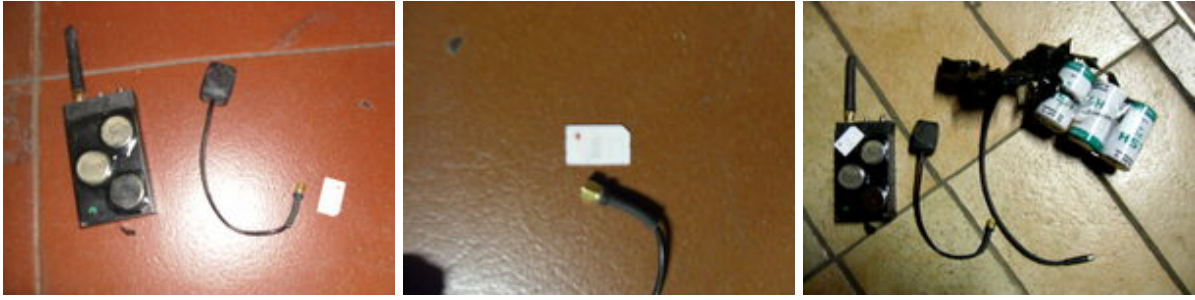
Une **balise GPS** est retrouvée dans une voiture. Le dispositif est placé **dans le pare-chocs arrière, attaché à la carrosserie avec des aimants**. Il est constitué de batteries interchangeables et d'une carte SIM de l'opérateur Vodafone.

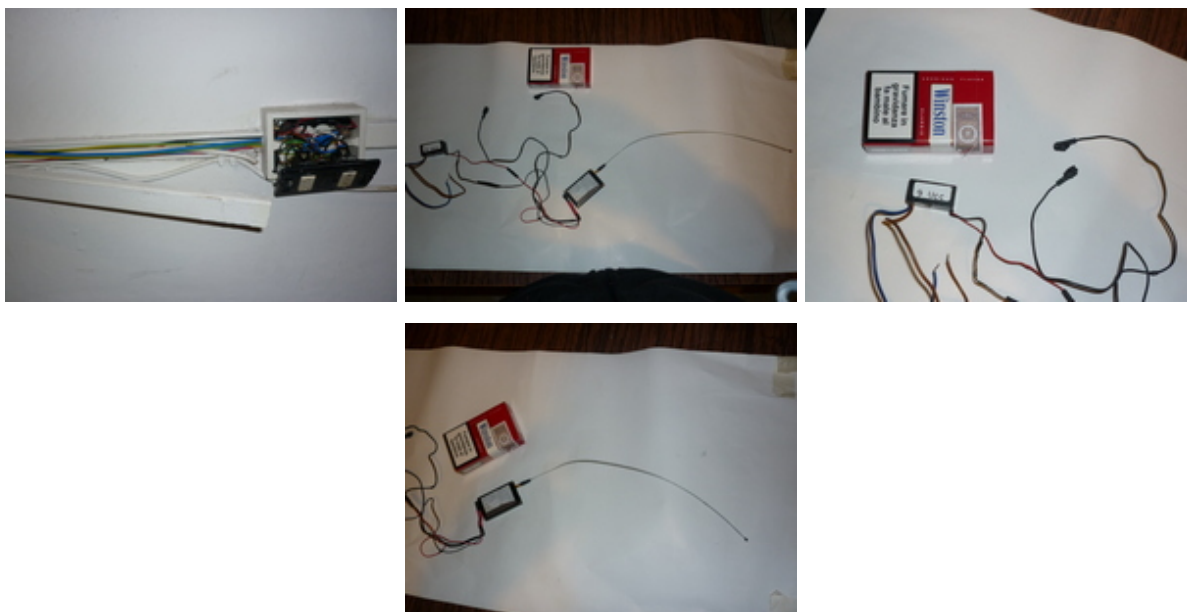
Un **micro** est retrouvé dans un centre de documentation anarchiste à l'intérieur d'une prise électrique. Il s'agit d'un émetteur-récepteur.

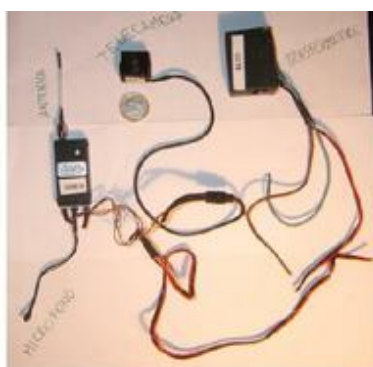
Des micros et caméras sont retrouvés dans le local 400colpi. Un premier dispositif est placé **dans un boîtier électrique, bizarrement trop chaud**. Il est constitué, en plus d'un micro, d'une micro-caméra de surveillance. Un deuxième dispositif est placé **dans une prise industrielle**.

Le premier dispositif

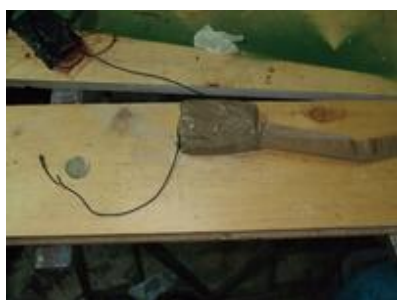
Deux micros sont retrouvés dans le « spazio anarchico 76/A ». Le dispositif est placé **dans les grilles d'aération** des deux salles où se déroulent concerts et initiatives. Il est composé de trois piles de 9 volts, montées en parallèle, liées ensemble au micro-émetteur par du scotch isolant, le tout recouvert par du scotch d'emballage.

Voilà comment était le dispositif quand il a été retrouvé. A côté de la pièce de 2€ se trouve le micro, à l'opposé est attachée l'antenne.

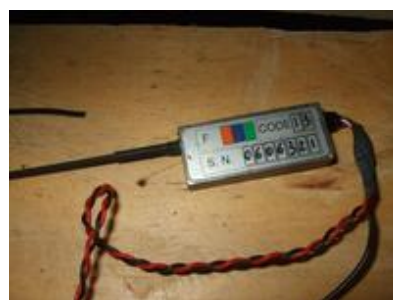
Détail de l'antenne émettrice avec son couvercle

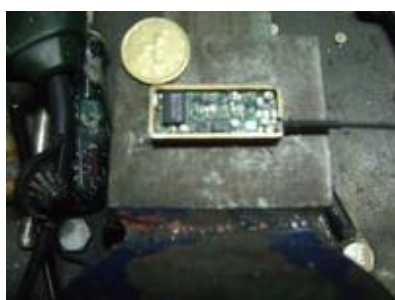
Détail de l'antenne émettrice sans son couvercle

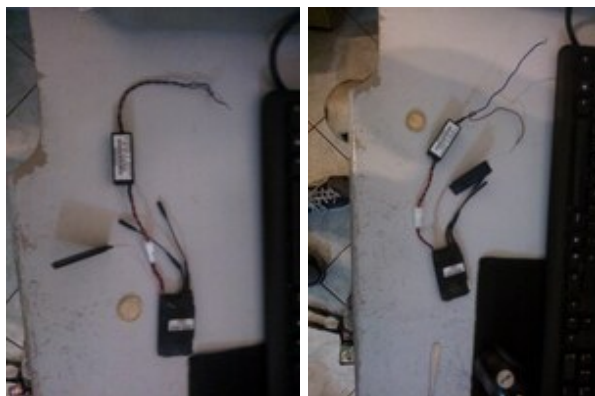
Deux micros sont retrouvés chez des compagnons. Les dispositifs sont situés **à l'intérieur de deux prises électriques**. Chaque dispositif est constitué d'un micro relié à un transformateur et à un engin doté d'une carte micro-SIM.

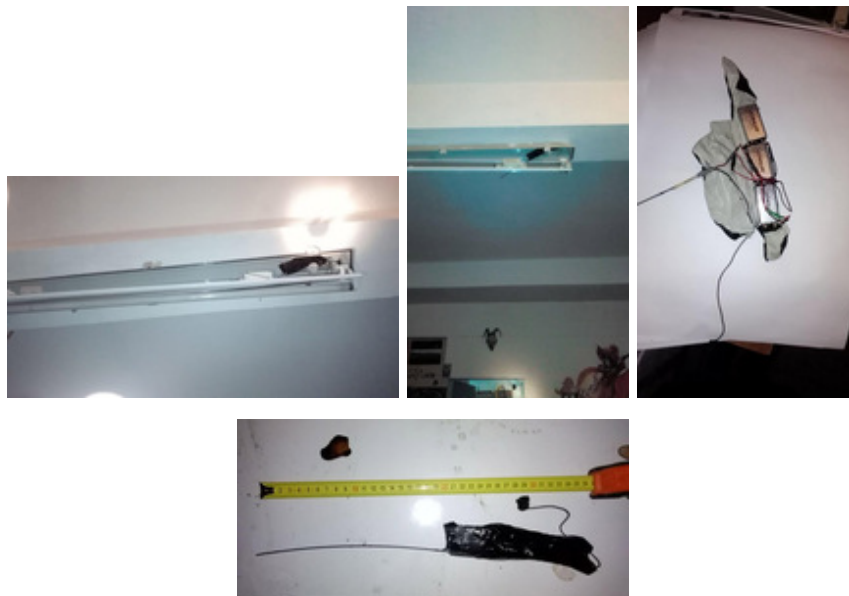
Un **micro** est retrouvé au « Laboratoire libertaire Ligerà ». Le dispositif est situé **à l'intérieur d'un néon du plafond**. Il est constitué de 3 piles de 9 volt emballées dans du scotch isolant, avec à leurs deux extrémités un microphone et une antenne.

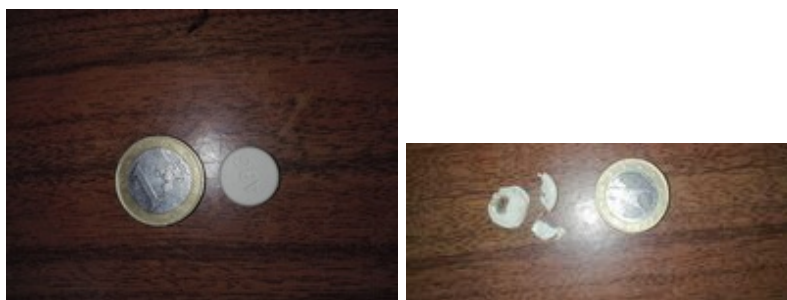
Un **micro-espion** est retrouvé dans un local anarchiste **à l'intérieur d'une prise électrique non reliée au courant**. Son fonctionnement précis n'est pas clair : ou bien il contient une carte SIM grâce à laquelle les curieux peuvent se connecter et écouter les paroles de quelqu'un d'autre, ou bien une batterie d'alimentation. À une extrémité est lisible le sigle ABG.

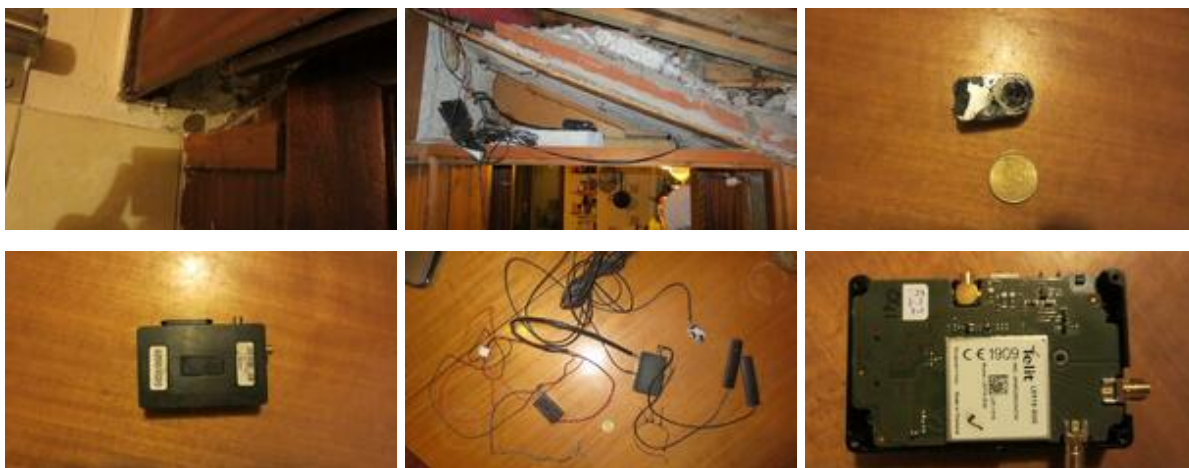
Une **micro-caméra** est retrouvée dans une maison. Le dispositif est placé **dans la cuisine/salle à manger, dans un mur, couvert par du mortier**, laissant apparaître seulement le trou pour l'objectif de la caméra.

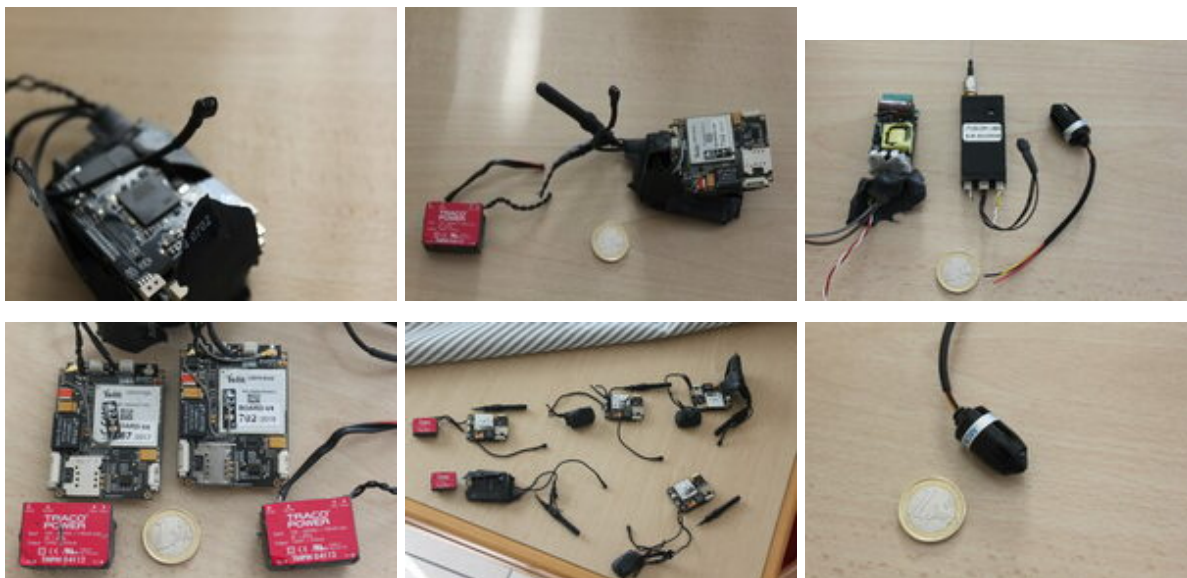
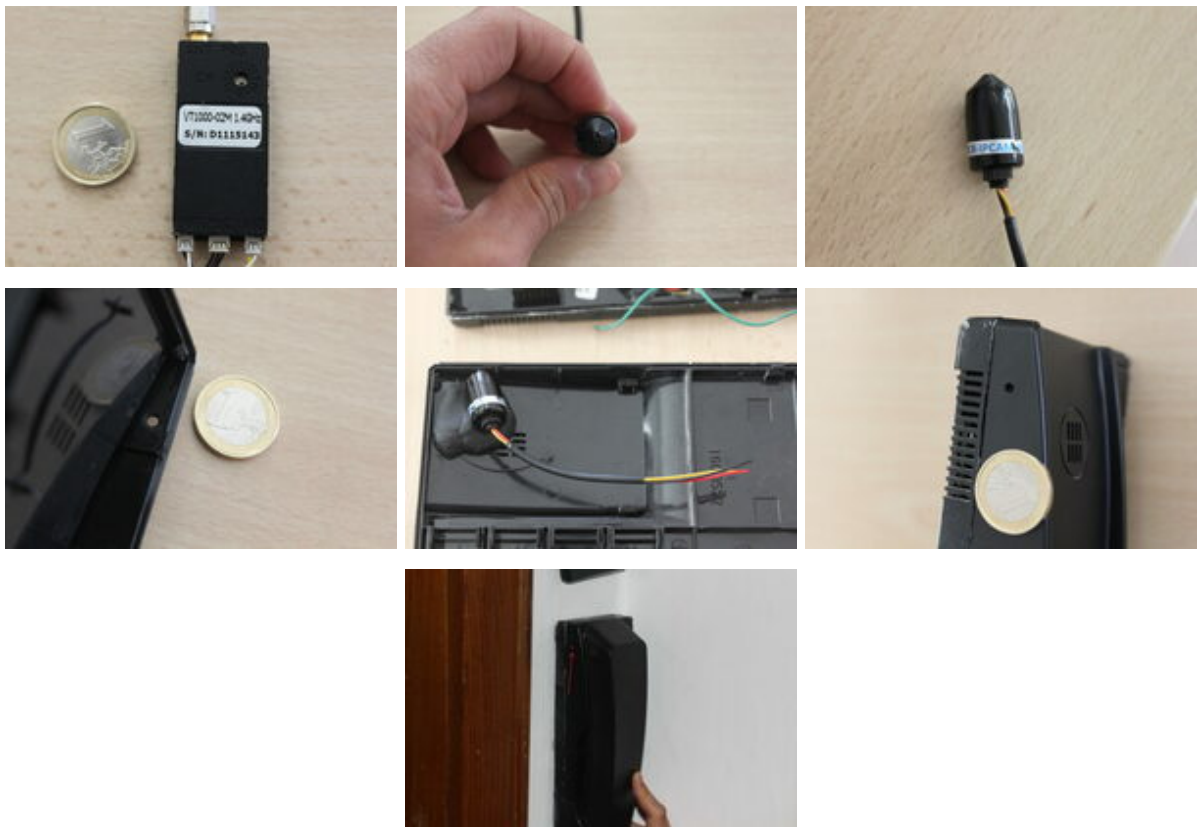
Six micros et une caméra sont retrouvés dans une maison. Les micros sont situés **dans les boîtiers de prises et d'interrupteurs**, un **au-dessus de l'interphone dans le couloir**, deux autres **dans le salon**, et les trois derniers **dans des chambres privées**. La caméra est située **à l'intérieur de l'interphone du couloir** et connectée au micro au-dessus d'elle. Chaque micro est équipé d'une batterie, et à l'exception de celui dans le couloir, d'une carte SIM et d'une carte mémoire. L'objectif de la caméra pouvait observer à travers un petit trou déjà présent dans la structure de l'interphone et légèrement travaillé pour l'adapter à l'appareil.

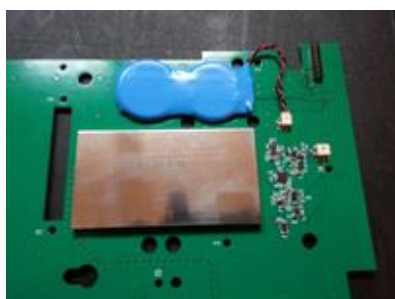
Version modifiée du plus grand circuit imprimé du téléphone (avec dispositif de surveillance). La batterie (en bleu) et le module isolé (en marron clair) font partie du dispositif de surveillance.
