Liste de dispositifs de surveillance découverts

Ears and eyes

août 2021

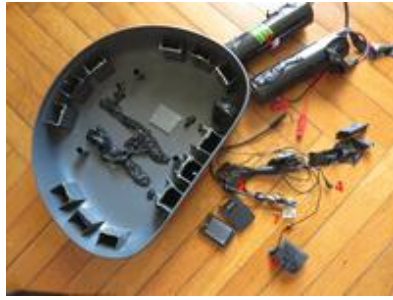
Une balise GPS et un microphone sont retrouvés dans une voiture. Les deux dispositifs ont été installés séparément, **chacun dans l'un des appuis-tête des sièges avant**. Les appuis-tête ont été ouverts et ont été recollés après l'installation des mouchards. Les deux appareils étaient équipés de deux batteries chacun. Le premier appareil, qui est apparemment l'unité de contrôle, est équipé d'un module GSM pour envoyer aux flics les données GPS et les fichiers audio enregistrés, via la carte SIM. Sur l'unité de contrôle elle-même, il y avait une antenne GPS/GSM, la connexion aux batteries et un microphone. À l'intérieur de l'appareil, on a pu trouver une carte SIM de "Deutsche Telekom". Le second dispositif semble être le véritable dispositif de surveillance audio. Il dispose lui aussi d'une connexion aux batteries, d'une antenne plus petite et de deux micros, qui ont été collés dans les trous pour le support du siège, avec un rembourrage anti-vibration. Cet appareil était équipé d'une carte SD, mais il n'y avait plus de fichiers audio stockés dedans. Apparemment, la carte SD servait de support de stockage des données du système d'exploitation et pour le stockage temporaire des données enregistrées. Selon ce qu'on sait en ce moment, la balise GPS a été installée en août 2019 et le dispositif d'écoute destiné à « la surveillance intérieure d'un véhicule » courant ou après septembre 2019. Ces appareils ont évidemment été installés par la police criminelle fédérale (BKA) dans le but de récupérer des informations sur les personnes accusées dans le cadre de la présente procédure pour "association de malfaiteurs".

1: unité de contrôle ; 2: batteries ; 3: antenne GPS ; 4: microphone ; 5: carte SIM

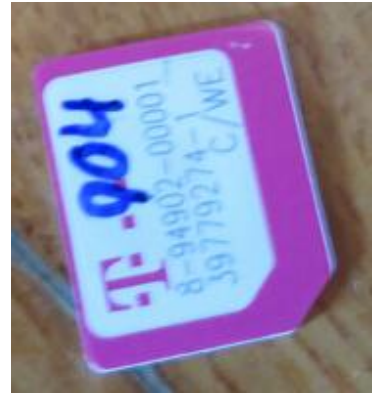
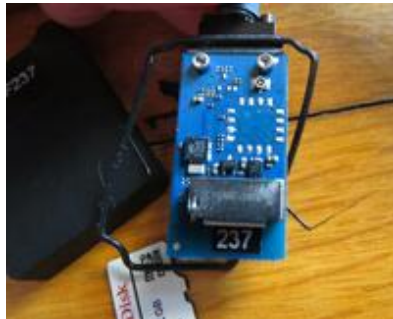
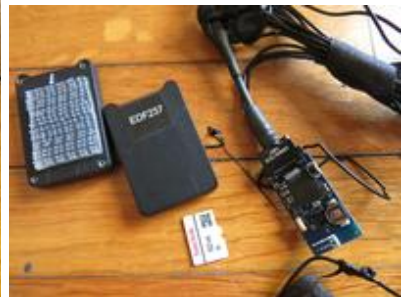
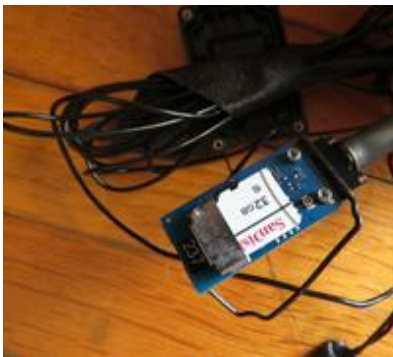
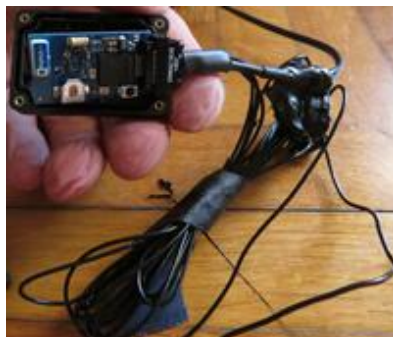
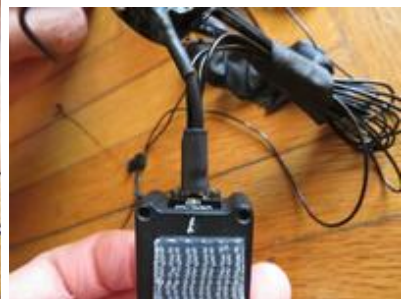
2: les deux batteries du dispositif d'écoute ; 4: les micros connectés au dispositif d'écoute ; 6: dispositif d'écoute démonté ; 7: carte SD

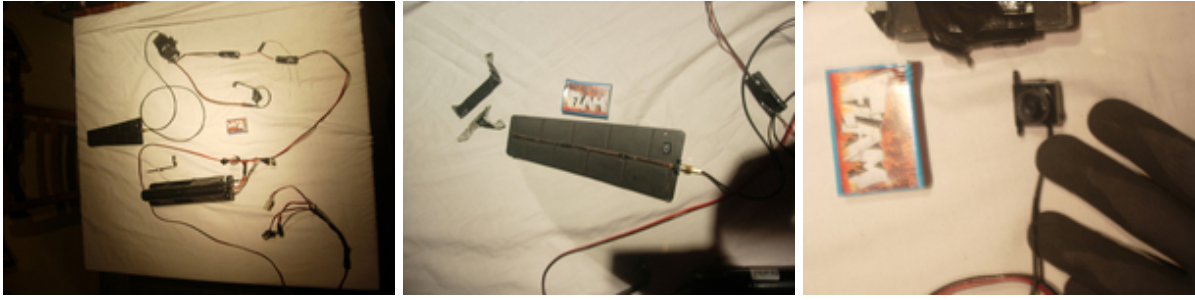
Une **caméra** est retrouvée chez deux anarchistes. Le dispositif est placé **dans la cuisine, derrière une petite grille de ventilation**. Il est constitué d'une caméra, reliée à une batterie plutôt grande composée de 3 tubes de 4 batteries de 14,4 volts. La batterie se trouve derrière l'évier. Entre la batterie et le reste du dispositif, se trouve ce qui semble être un interrupteur, manipulable à distance. Le caméra est reliée à une petite boîte noire, servant d'encodeur. Cet encodeur, type « Micro View Lock » (Ovations Systems) est à son tour relié à ce qui pourrait être une antenne pour transmettre les images sur 1,4 Ghz. Il n'y a donc pas de carte SIM. La caméra est pointée vers la table de la cuisine. On ne sait si elle comporte aussi un micro. Le caméra est fixée avec des éléments magnétiques. Sur quasi tous les éléments, des autocollants « CS » sont apposés. « CS » correspond en effet au code du magasin du Service Logistique de la Police Fédérale.

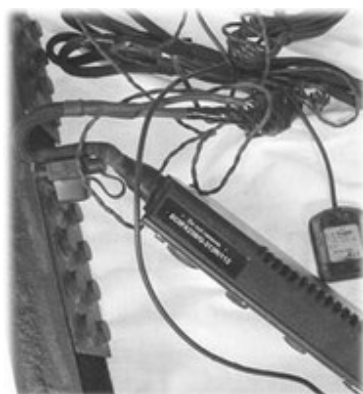
Des balises GPS sont découvertes sous trois voitures appartenant à des militants des droits des animaux liés à l'ALF (Animal Liberation Front). Ils sont **fixés par des aimants puissants derrière les pare-chocs arrière, du côté du conducteur**. Chaque dispositif contient un lot de batteries composé de quatre piles D au lithium, une antenne GPS, une antenne cellulaire et un boîtier central avec d'autres composants. Le boîtier central contient un récepteur GPS, une puce informatique et un modem cellulaire. Tous les composants sont reliés ensemble par des câbles. Selon les militants, les appareils ont probablement été placés par le FBI (Federal Bureau of Investigation).

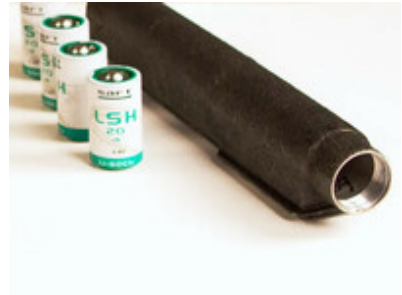
Les batteries

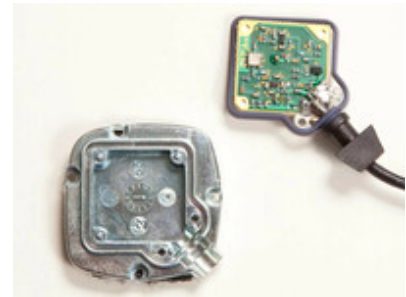
Carte de l'antenne GPS

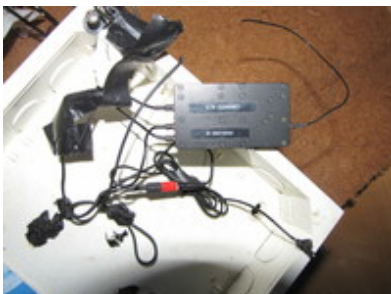
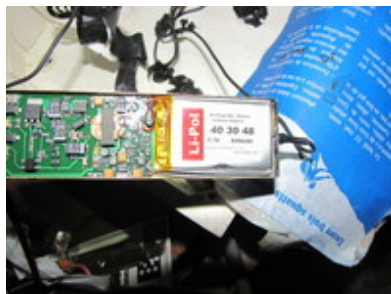
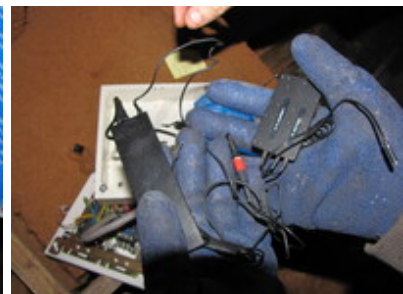
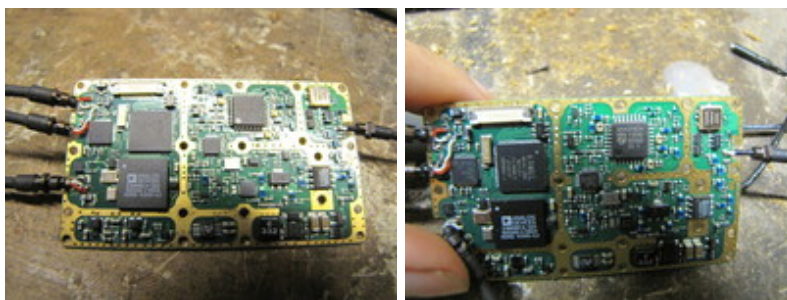
Un **micro** est retrouvé au squat Awhanee. Il est situé **dans une multiprise**. L'appareil contient un circuit imprimé et une batterie. Il semble que l'appareil ait été installé durant une perquisition plus tôt dans le mois.

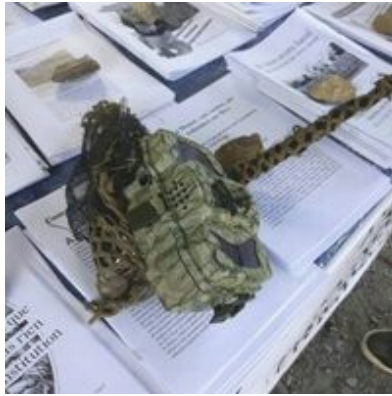
*Une des deux caméras
de modèle
BOLYGUARD MG983G*

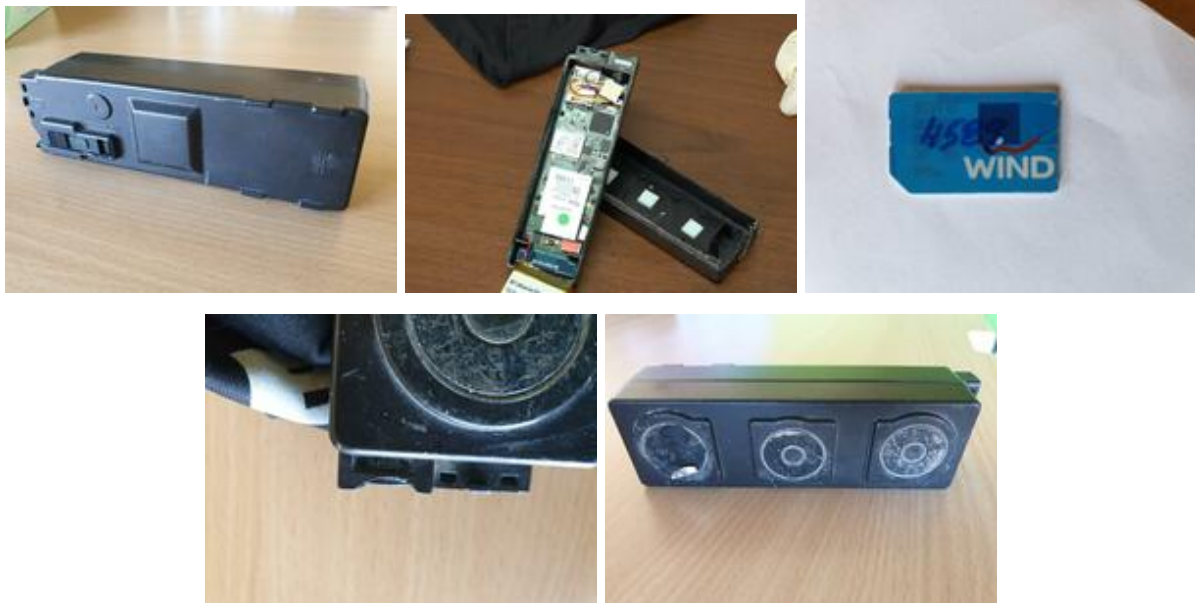
Une **balise GPS** est retrouvéé sur une voiture. Elle est **attachée avec un aimant**. Elle est équipée d'une carte SIM et d'une batterie.

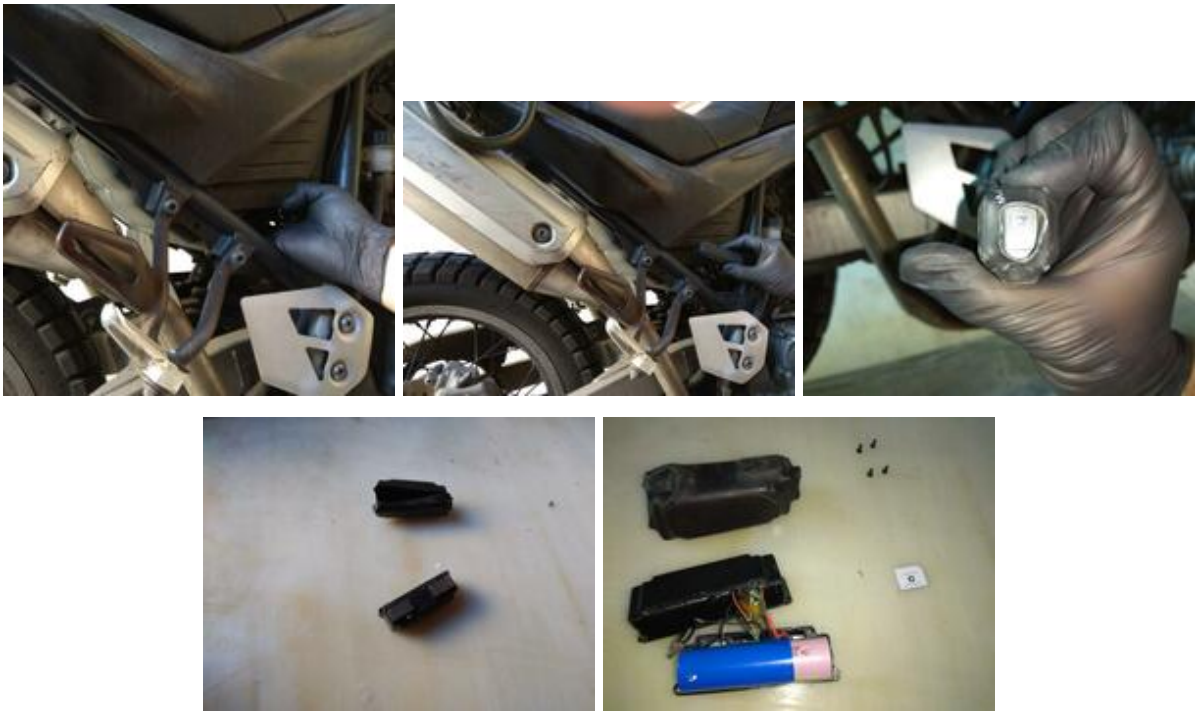
Une **balise GPS** est retrouvée sur une moto. Elle est **attachée avec un aimant**. Elle est équipée d'une carte SIM et d'une batterie.

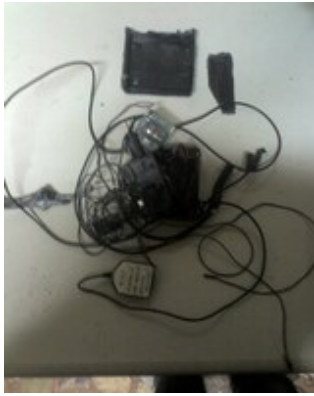
Une **balise GPS et des micros** sont retrouvés dans une voiture. Le dispositif est placé **dans un récipient en plastique attaché (mal) sous le toit**. Il contient deux boîtes : toutes deux contiennent une "base" de téléphone portable avec carte SIM. De là sortent des fils, passant par un trou, qui vont jusque sous les sièges arrière. Là se trouvent deux micros passant par le canal des ceintures de sécurité : le premier à hauteur du conducteur, le second à hauteur des manettes supérieures pour régler le siège, à côté des sièges arrière. L'antenne se trouve derrière le siège arrière. Enfin, toujours au départ de ces deux boîtes, part un fil qui traverse les portières pour rejoindre la boîte des fusibles de la voiture.

Vue d'ensemble du dispositif

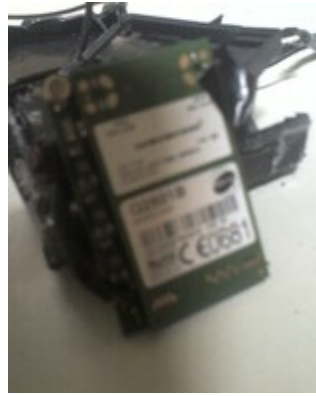
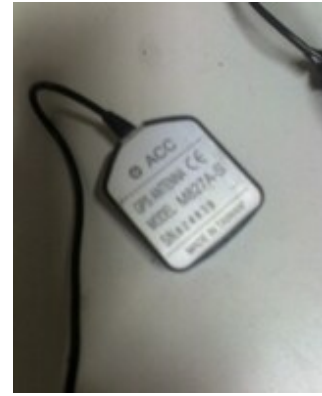
Antenne GPS

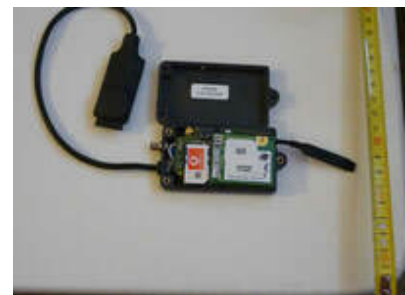
Le téléphone portable

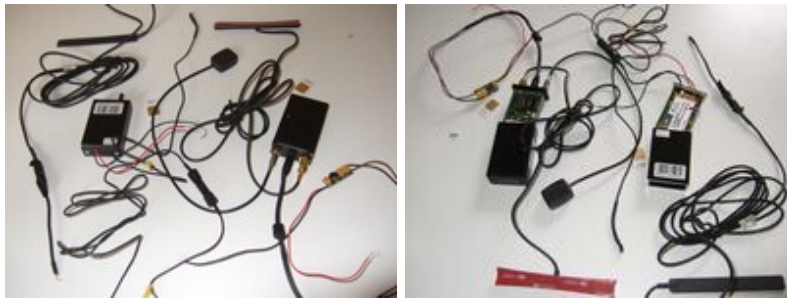
Deux micros de type GSM avec balise GPS sont retrouvés dans une voiture. Les dispositifs sont placés **dans le sous-toit qui héberge la petite lampe de l'habitacle**. Ils sont constitués de téléphones portables de marque Vodafone, avec un transformateur et des antennes avec un circuit préimprimé. Les micros sont dirigés vers les sièges de devant.

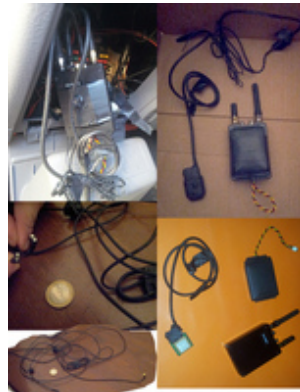
Des micros et une balise GPS sont retrouvés dans une voiture. Le dispositif est placé **dans la boîte à fusibles**. La voiture avait des problèmes électriques (la batterie s'était déchargée deux fois en un mois, signe d'une consommation anormale d'électricité).

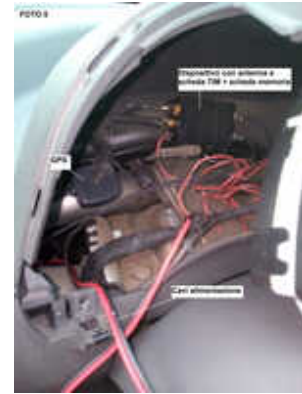
En sens antihoraire à partir d'en haut : dispositif avec antenne, SIM et carte mémoire; GPS; câbles d'alimentation

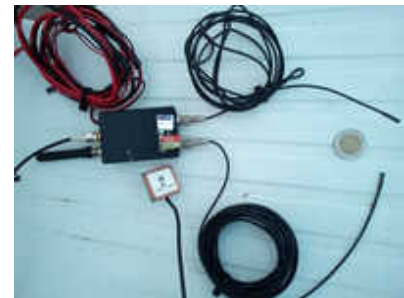
Vue d'ensemble

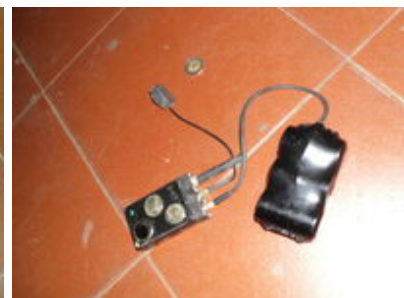
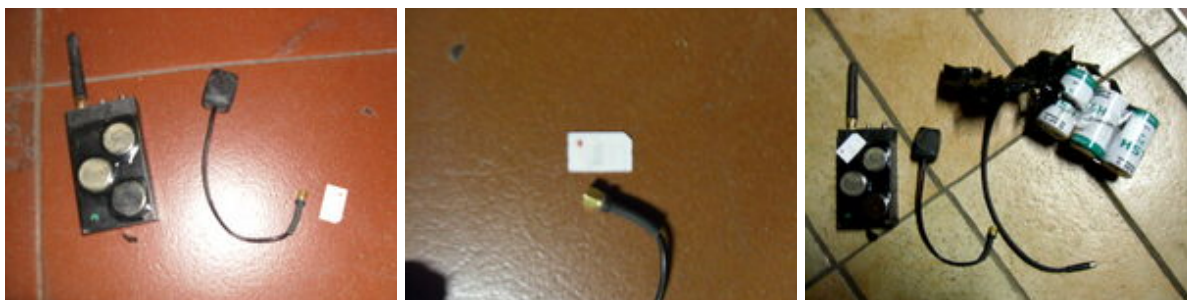
Une **balise GPS** est retrouvée dans une voiture. Le dispositif est placé **dans le pare-chocs arrière, attaché à la carrosserie avec des aimants**. Il est constitué de batteries interchangeables et d'une carte SIM de l'opérateur Vodafone.

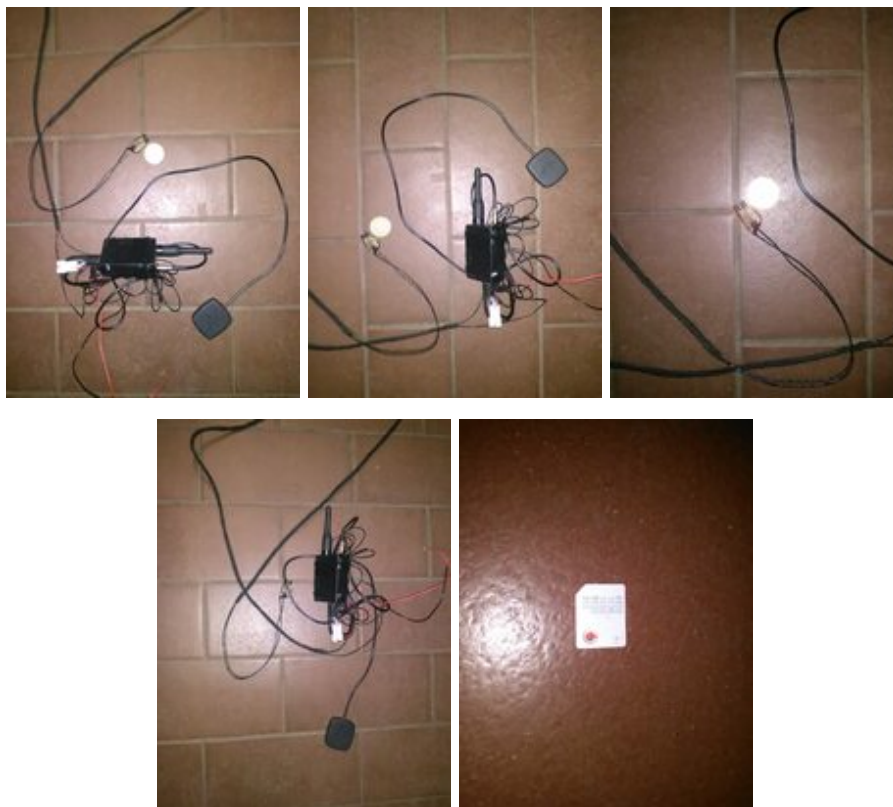
Un **micro** est retrouvé dans une voiture. Il est situé **dans le ciel du véhicule**. Les câbles de l'appareil sont cachés dans la gaine d'isolation. L'appareil est connecté au système électrique de la voiture, de manière à s'allumer lorsque la voiture démarrait. Il est connecté à une carte SIM Vodafone protégée par un code PIN.

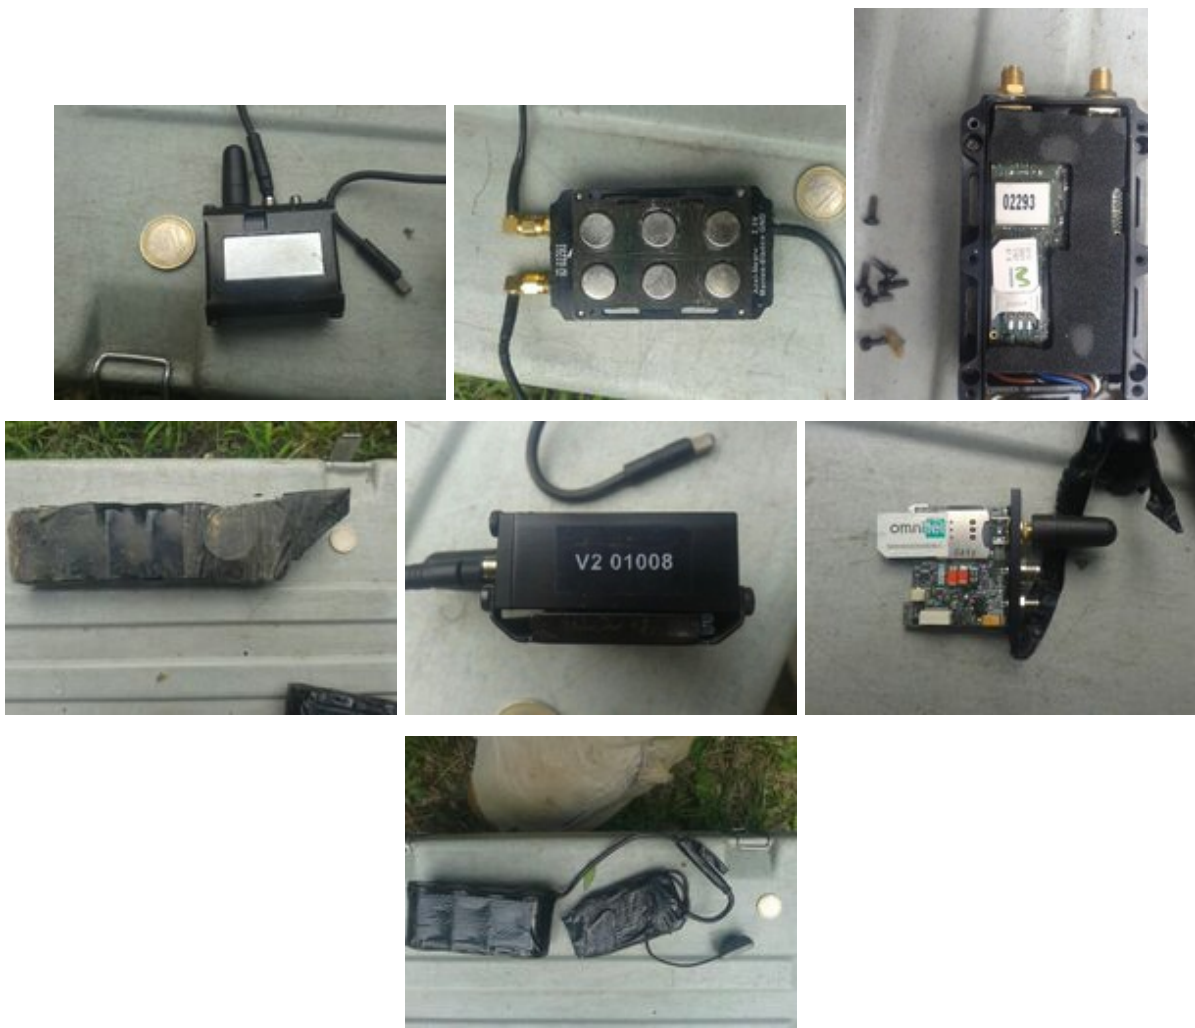
Un **micro** et deux **balises GPS** sont retrouvés sur un véhicule. Une des balises est **attachée avec un aimant sur le pare-chocs arrière, du côté droit**. L'autre, accompagnée du micro, est placée **dans les bouches d'aération qui sont entre l'auvent du pare-brise et le pare-brise**. La première balise est équipée d'un accumulateur composé de cinq piles au lithium de 3.6V branchées en série, et d'une carte SIM Omnitel (ancien nom de Vodafone Italia, un opérateur italien). L'autre balise est équipée d'une carte SIM Movistar (opérateur espagnol). Bien que l'utilisation d'une carte Omnitel (opérateur qui n'existe plus) et d'une carte espagnole soit étrange, il semble que ces balises ont été assemblées par les même personnes et sans doute installées au cours des derniers mois.

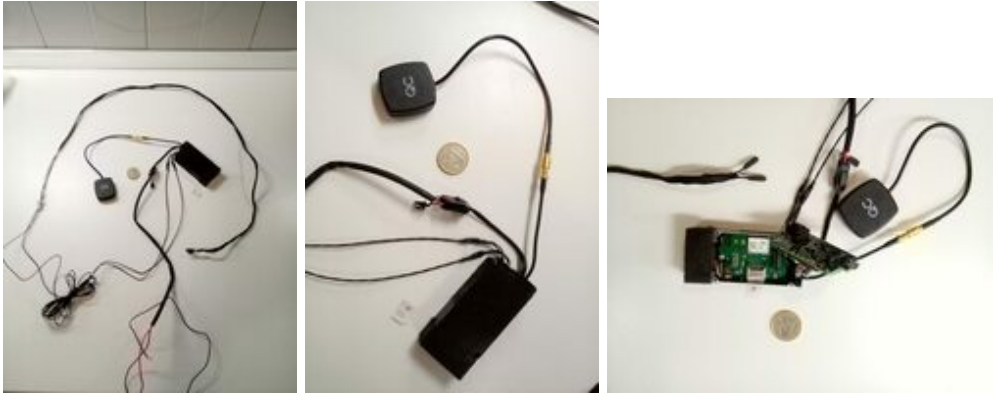
Un **dispositif de surveillance par localisation et deux microphones** sont retrouvés dans une voiture. Le dispositif de surveillance par localisation est **relié à l'alimentation du contrôleur, sous le volant, vers la gauche**. Il est **fixé par un aimant, du ruban adhésif et du tissu isolant thermique**. Les microphones sont situés **au bout d'un long câble qui suit l'intérieur des revêtements des montants latéraux du pare-brise, jusqu'au ciel de toit**. Le dispositif de surveillance par localisation utilise le système de positionnement GLONASS et est composé d'une antenne reliée à un boîtier récepteur de position multifréquence, qui contient une carte micro SIM.

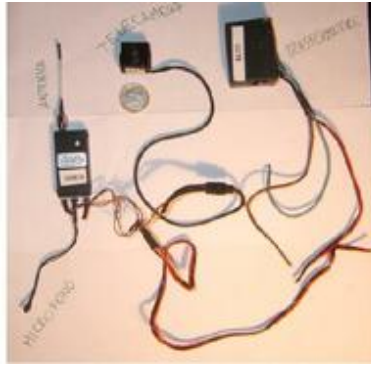
Des micros et caméras sont retrouvés dans le local 400colpi. Un premier dispositif est placé **dans un boîtier électrique, bizarrement trop chaud**. Il est constitué, en plus d'un micro, d'une micro-caméra de surveillance. Un deuxième dispositif est placé **dans une prise industrielle**.

Le premier dispositif

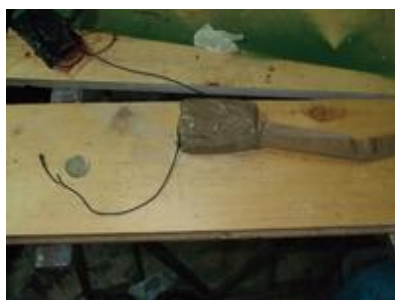
Voilà comment était le dispositif quand il a été retrouvé. A côté de la pièce de 2€ se trouve le micro, à l'opposé est attachée l'antenne.

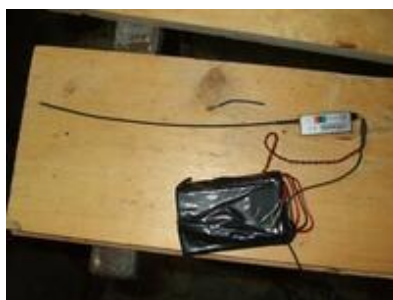
Le micro, sans le scotch d'emballage, avec le bout détaché

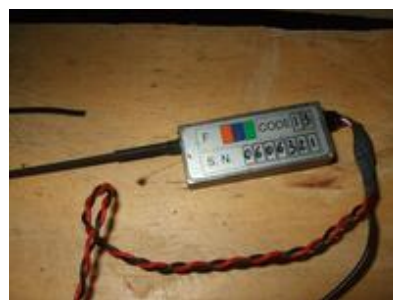
Détail de l'antenne émettrice avec son couvercle

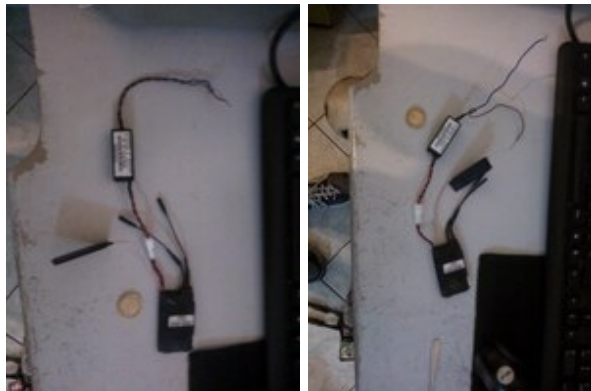
Deux micros sont retrouvés chez des compagnons. Les dispositifs sont situés à l'intérieur de deux prises électriques. Chaque dispositif est constitué d'un micro relié à un transformateur et à un engin doté d'une carte micro-SIM.

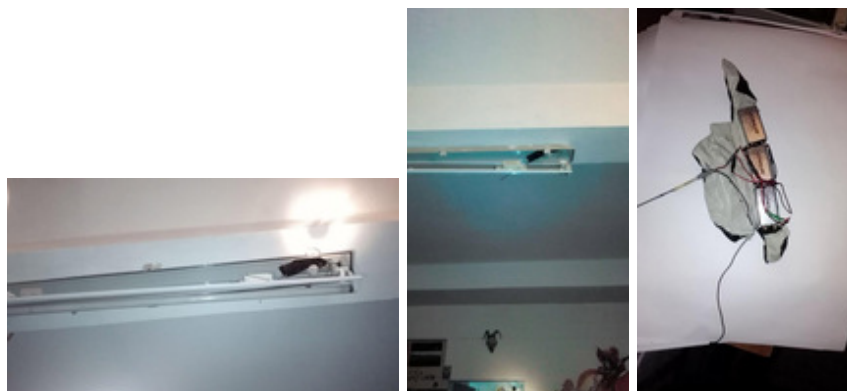
Un micro est retrouvé au « Laboratoire libertaire Liger ». Le dispositif est situé à l'intérieur d'un néon du plafond. Il est constitué de 3 piles de 9 volt emballées dans du scotch isolant, avec à leurs deux extrémités un microphone et une antenne.

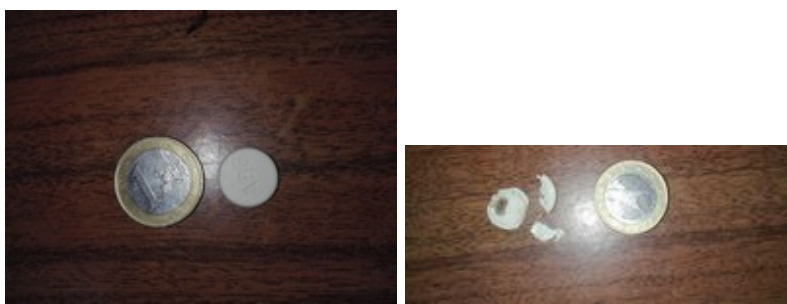
Un **micro-espion** est retrouvé dans un local anarchiste **à l'intérieur d'une prise électrique non reliée au courant**. Son fonctionnement précis n'est pas clair : ou bien il contient une carte SIM grâce à laquelle les curieux peuvent se connecter et écouter les paroles de quelqu'un d'autre, ou bien une batterie d'alimentation. À une extrémité est lisible le sigle ABG.

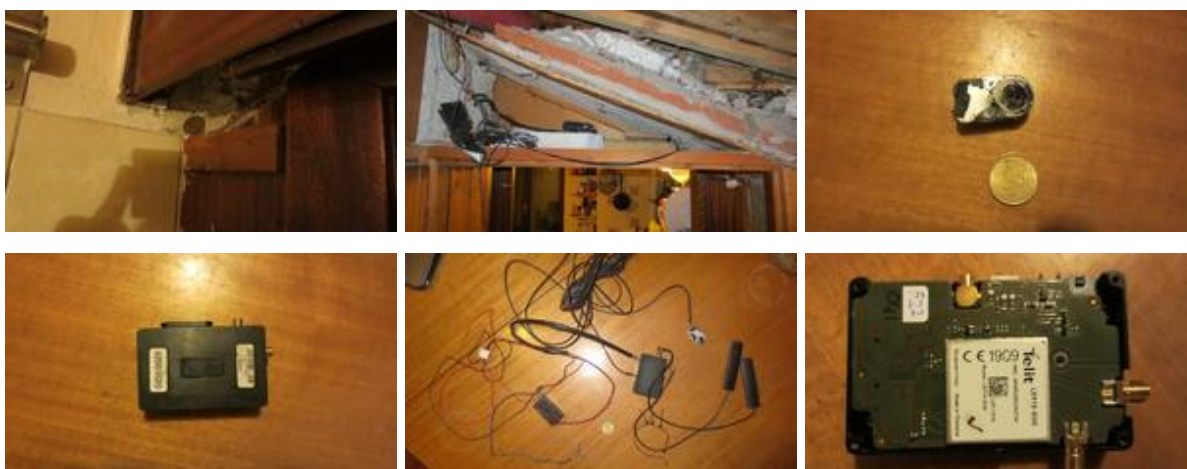
Une **micro-caméra** est retrouvée dans une maison. Le dispositif est placé **dans la cuisine/salle à manger, dans un mur, couvert par du mortier**, laissant apparaître seulement le trou pour l'objectif de la caméra.

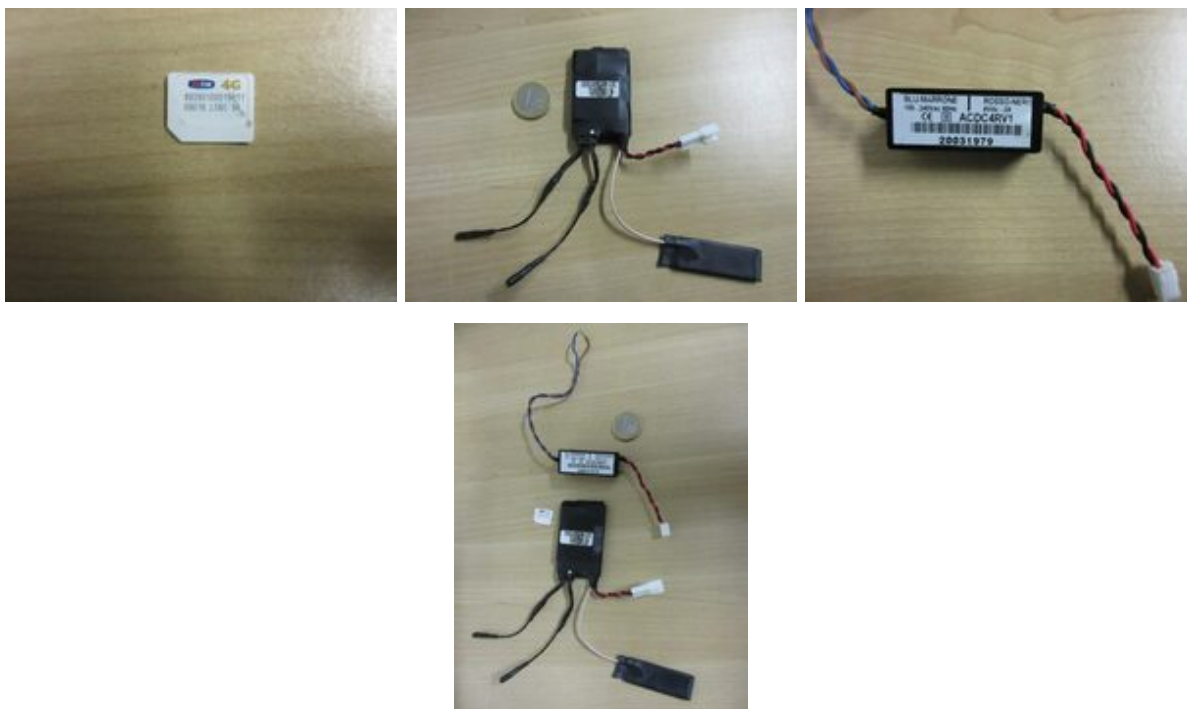
Deux micros sont retrouvés dans l'espace de documentation Il Tribolo. Ils sont cachés dans une prise électrique et dans la boîte de dérivation à côté.

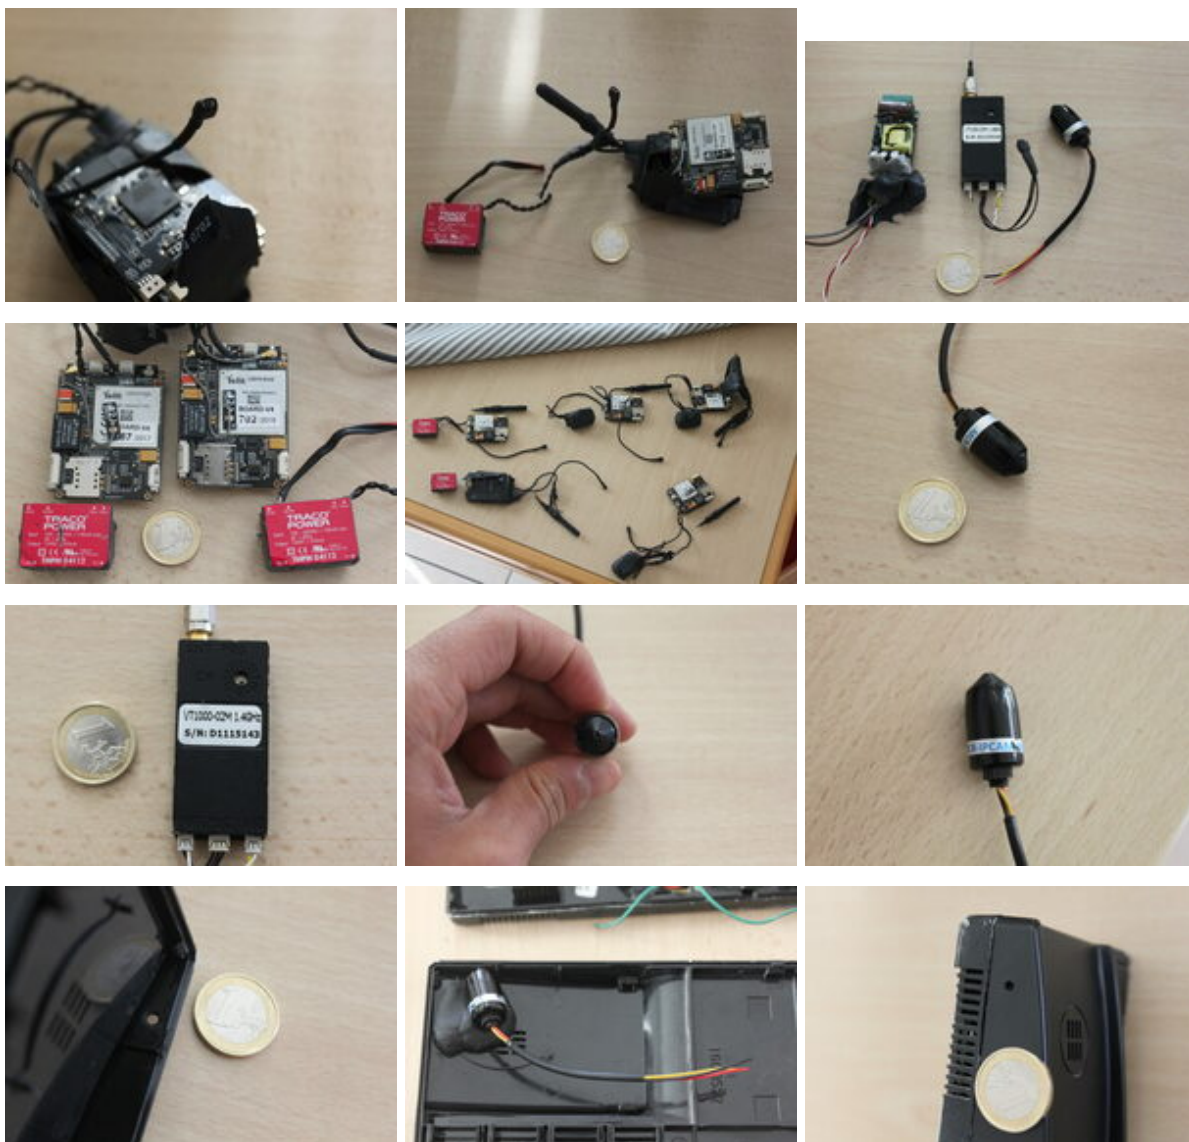
Six micros et une caméra sont retrouvés dans une maison. Les micros sont situés **dans les boîtiers de prises et d'interrupteurs**, un **au-dessus de l'interphone dans le couloir**, deux autres **dans le salon**, et les trois derniers **dans des chambres privées**. La caméra est située **à l'intérieur de l'interphone du couloir** et connectée au micro au-dessus d'elle. Chaque micro est équipé d'une batterie, et à l'exception de celui dans le couloir, d'une carte SIM et d'une carte mémoire. L'objectif de la caméra pouvait observer à travers un petit trou déjà présent dans la structure de l'interphone et légèrement travaillé pour l'adapter à l'appareil.

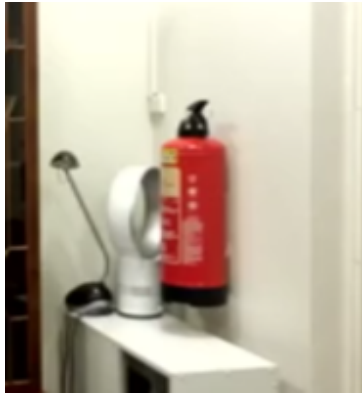
*L'extincteur où était
caché un micro*

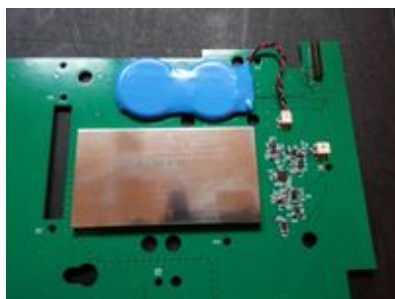
Version modifiée du plus grand circuit imprimé du téléphone (avec dispositif de surveillance). La batterie (en bleu) et le module isolé (en marron clair) font partie du dispositif de surveillance.

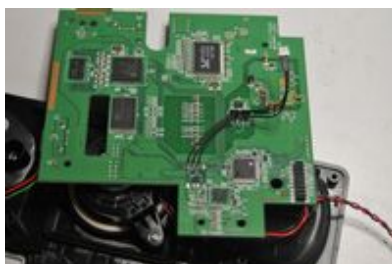
Le plus petit circuit imprimé du téléphone, avec un câblage ajouté pour permettre l'enregistrement de l'audio par le dispositif de surveillance sur l'autre circuit imprimé.
