# Liste de dispositifs de surveillance découverts

Ears and eyes

décembre 2022

Cette liste est éditée par le groupe autonome « Ears and eyes », dans le but de rassembler des informations à propos des dispositifs de surveillance physiques (microphones cachés, caméras, balises GPS...) dissimulés par les agences de maintien de l'ordre et les agences de renseignement pour surveiller des personnes ou des groupes pratiquant des actions subversives. Sur notre site web vous trouverez les dernières versions de ce document, ainsi que des photos haute résolution de beaucoup des dispositifs recensés ici.

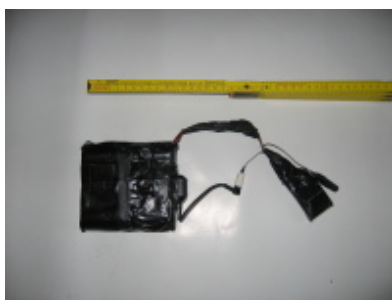
Une balise GPS est retrouvée dans une voiture. Elle est **fixée à l'aide d'aimants puissants dans le passage de roue avant, du côté du passager**. Elle contient un jeu de batteries de haute capacité, une antenne de réception GPS, un module de traitement des données et un module de transmission radio mobile avec une antenne d'émission. Le tout est enveloppé de ruban adhésif noir. L'appareil a été placé par le BKA (Bundeskriminalamt, Office fédéral de police criminelle).

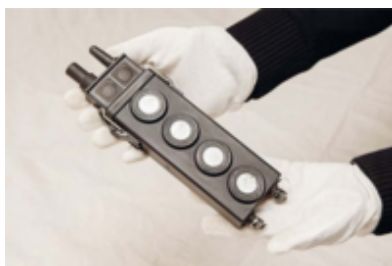
Un **dispositif de surveillance par localisation** est trouvé sous la voiture d'une membre d'un groupe antifasciste. Il est caché **dans le passage de roue de la voiture**. Il avait été placé par des policiers de la Staatsschutz ("Sûreté d'État"). La propriétaire de la voiture a surpris les policiers en train de trafiquer sa voiture dans le garage de son lieu de travail.

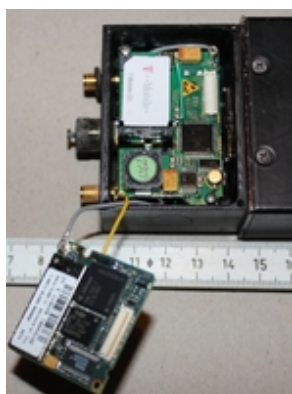
*Balise GPS ouverte  
avec carte SIM*

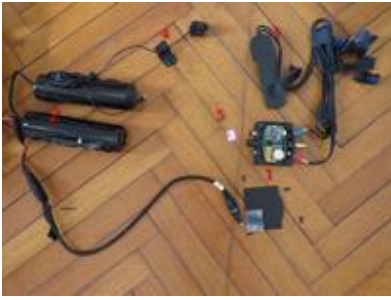
**Une balise GPS et un microphone** sont retrouvés dans une voiture. Les deux dispositifs ont été installés séparément, **chacun dans l'un des appuis-tête des sièges avant**. Les appuis-tête ont été ouverts et ont été recollés après l'installation des mouchards. Les deux appareils étaient équipés de deux batteries chacun. Le premier appareil, qui est apparemment l'unité de contrôle, est équipé d'un module GSM pour envoyer aux flics les données GPS et les fichiers audio enregistrés, via la carte SIM. Sur l'unité de contrôle elle-même, il y avait une antenne GPS/GSM, la connexion aux batteries et un microphone. À l'intérieur de l'appareil, on a pu trouver une carte SIM de "Deutsche Telekom". Le second dispositif semble être le véritable dispositif de surveillance audio. Il dispose lui aussi d'une connexion aux batteries, d'une antenne plus petite et de deux micros, qui ont été collés dans les trous pour le support du siège, avec un rembourrage anti-vibration. Cet appareil était équipé d'une carte SD, mais il n'y avait plus de fichiers audio stockés dedans. Apparemment, la carte SD servait de support de stockage des données du système d'exploitation et pour le stockage temporaire des données enregistrées. Selon ce qu'on sait en ce moment, la balise GPS a été installée en août 2019 et le dispositif d'écoute destiné à « la surveillance intérieure d'un véhicule » courant ou après septembre 2019. Ces appareils ont évidemment été installés par la police criminelle fédérale (BKA) dans le but de récupérer des informations sur les personnes accusées dans le cadre de la présente procédure pour "association de malfaiteurs".

1: unité de contrôle ; 2: batteries ; 3: antenne GPS ; 4: microphone ; 5: carte SIM

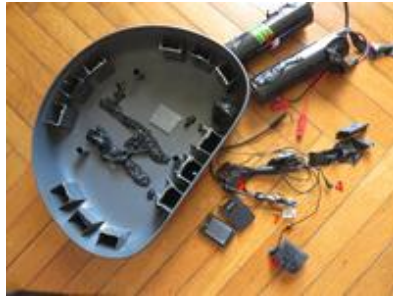
2: les deux batteries du dispositif d'écoute ; 4: les micros connectés au dispositif d'écoute ; 6: dispositif d'écoute démonté ; 7: carte SD

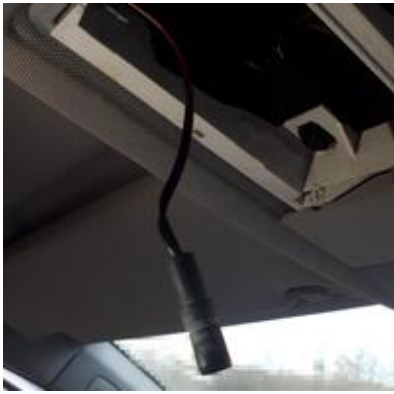
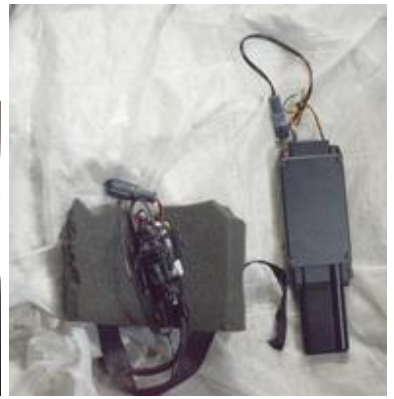
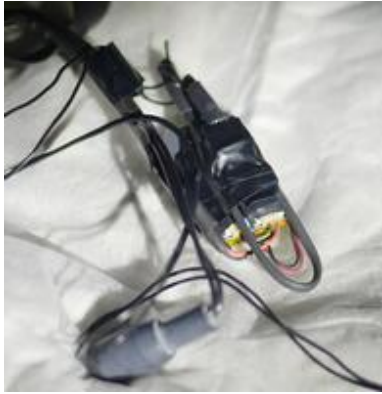
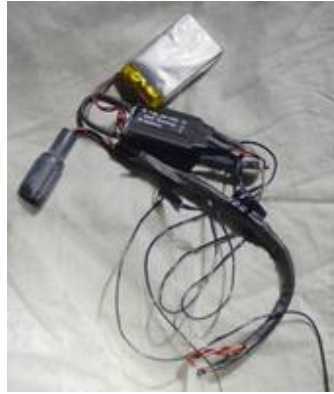
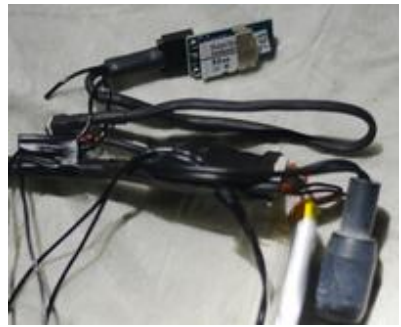
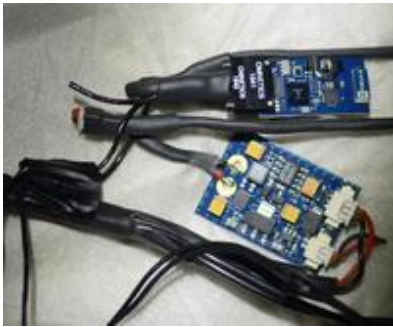
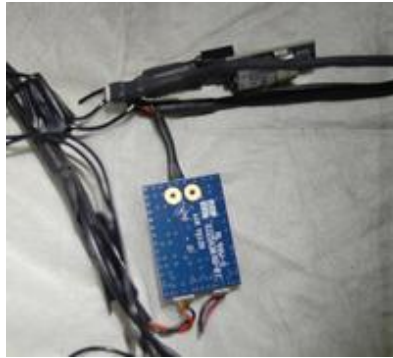
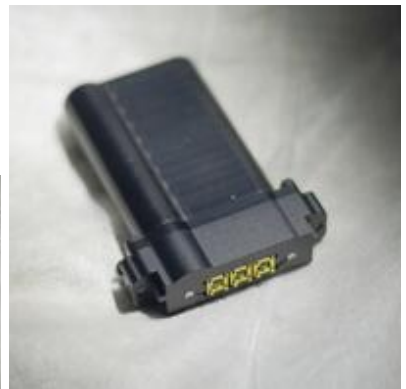
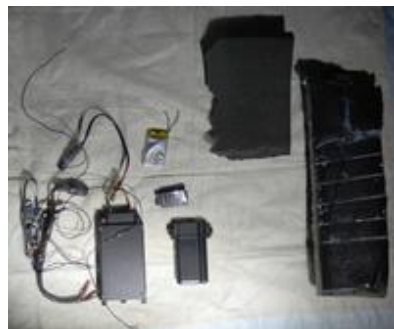
Une **balise GPS** et un **dispositif d'enregistrement audio** sont retrouvés dans une voiture. Ils sont situés **derrière un revêtement du plafonnier avant**. Ils sont reliés entre eux par un câble électrique et alimentés par l'alimentation du plafonnier arrière. La balise GPS contient, entre autres, un récepteur GPS « u-blox MAX-M8 », un slot pour cartes avec une carte microSD de 16 Go, une puce de téléphonie mobile « u-blox LISA-U230 » avec une carte SIM Telekom, ainsi qu'un module d'antenne tripolaire amovible. Le dispositif d'enregistrement audio contient un convertisseur de tension, une batterie lithium-ion de 3,7 V et 550 mAh et un petit circuit imprimé, qui contient lui-même une carte microSD de 32 Go et l'antenne « NN01-104 » produite par l'entreprise Ignion (anciennement Fractus). Le dispositif d'enregistrement audio est reliée au microphone, déjà existant, du kit mains libres, qui se trouve derrière un cache au-dessus du rétroviseur.

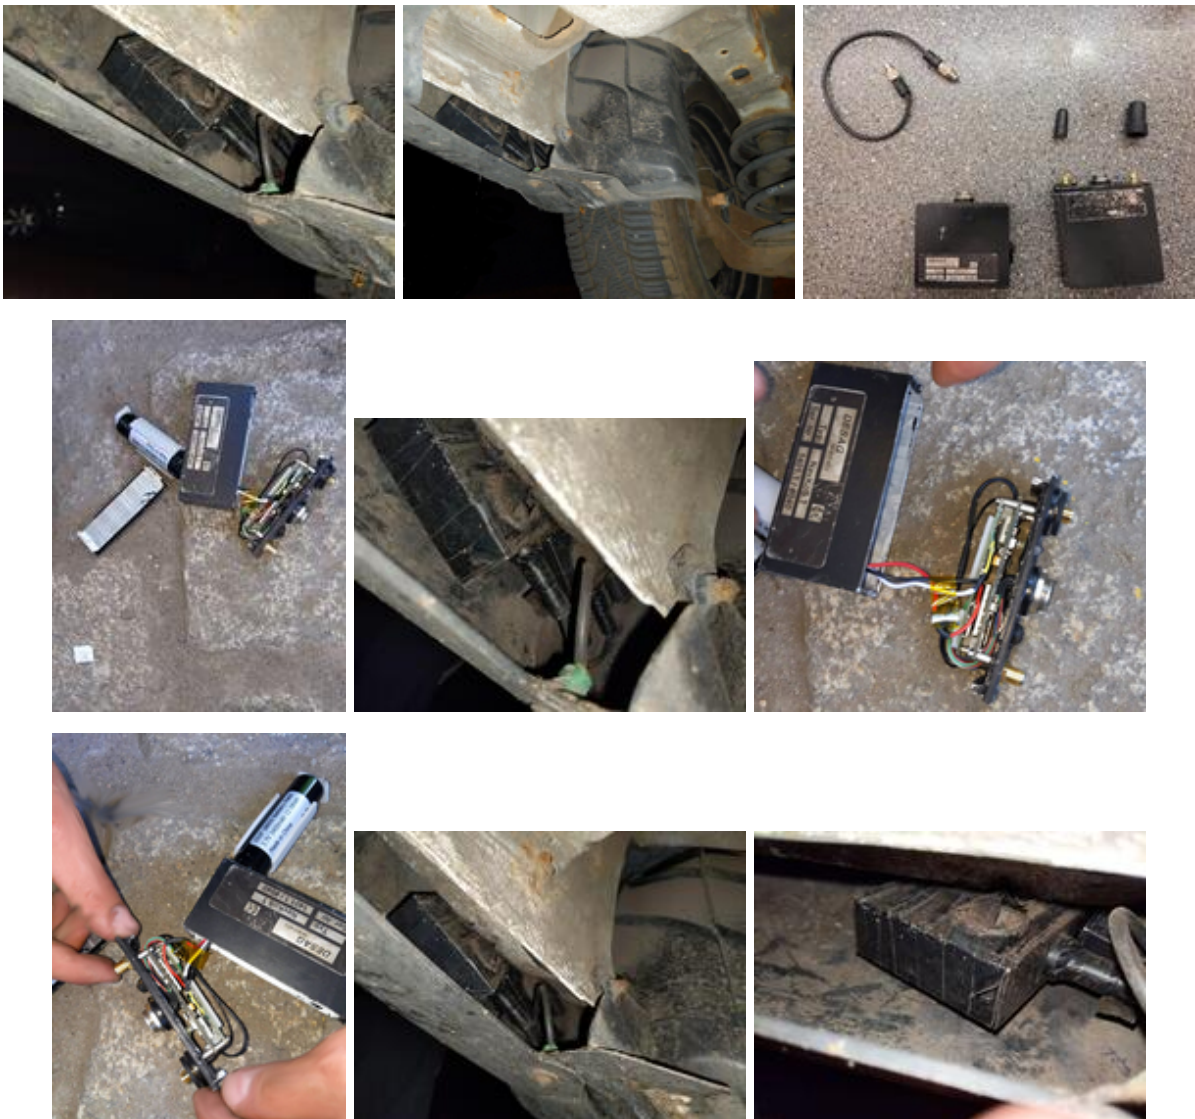
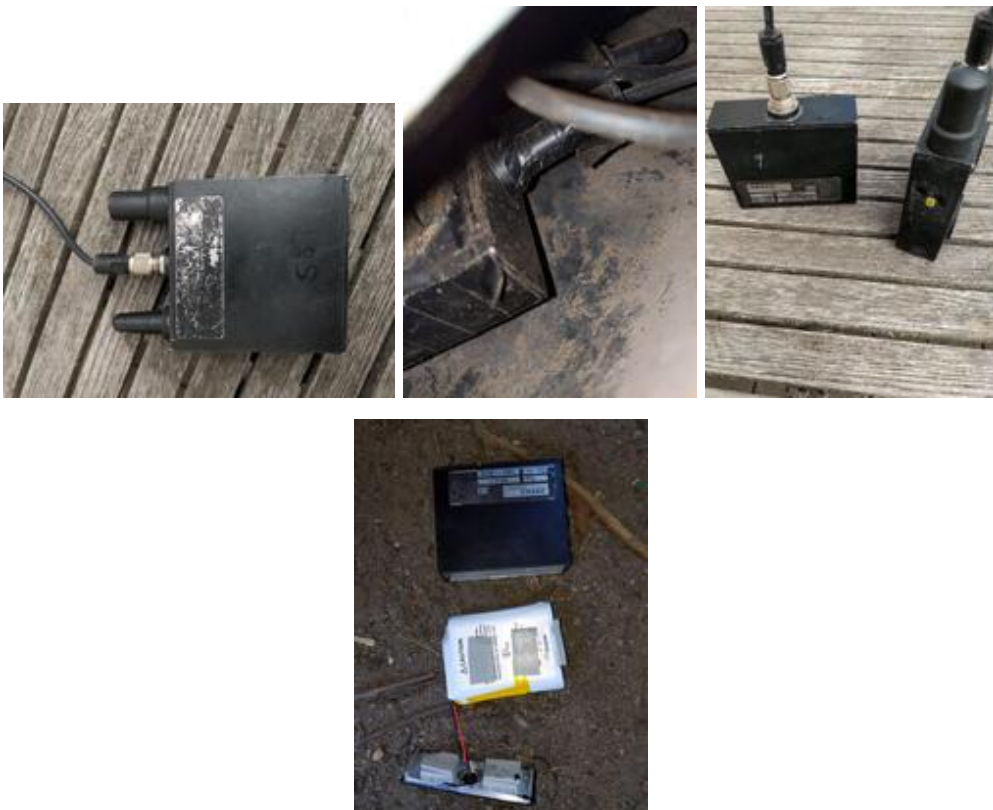
Les photos du dispositif montrent qu'une balise de modèle NavKos T, commercialisée par l'entreprise allemande DESAG Telematic, faisait partie du dispositif. Cela semble indiquer que le dispositif a été fourni par l'entreprise allemande **DESAG Telematic**.

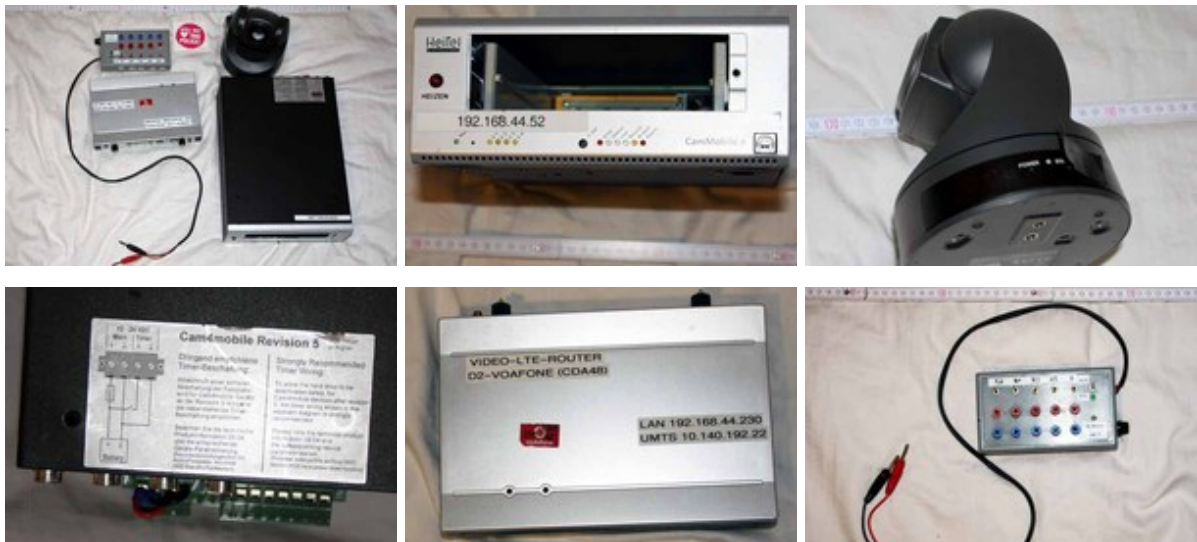
Un **dispositif de surveillance vidéo** est découvert dans le quartier de Connewitz à Leipzig. Il est situé **au premier étage d'une maison vacante**. Il contient une caméra pivotante qui est reliée à un enregistreur avec disque dur et peut être contrôlée via une connexion mobile LTE, et une pile pour alimenter le dispositif. Par une fenêtre, la caméra a vue sur le trottoir, plusieurs entrées d'immeubles et plusieurs fenêtres d'appartements. Le dispositif ne peut pas être vu de l'extérieur, les diodes lumineuses ont été spécialement masquées.

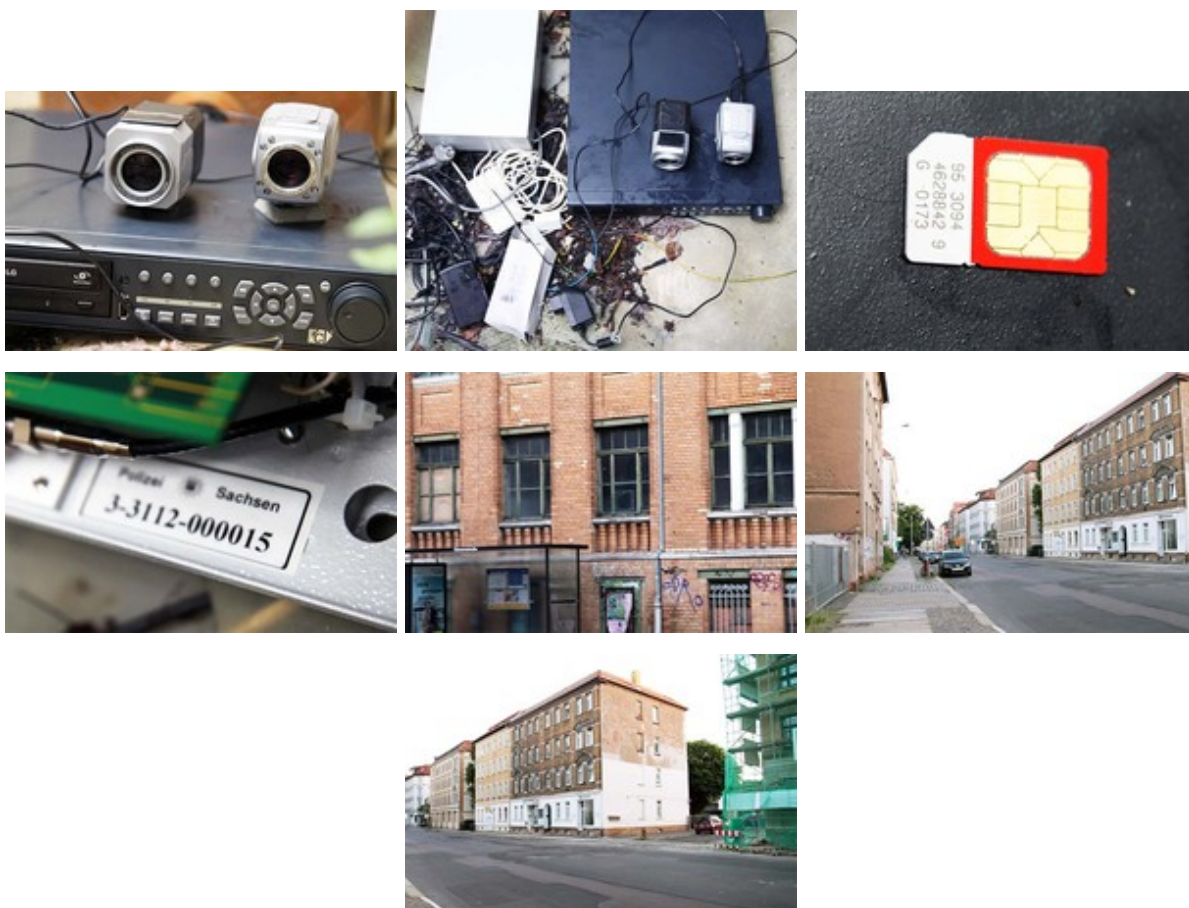
Un **dispositif de surveillance vidéo** est découvert dans le quartier de Plagwitz à Leipzig. Il est situé **au premier étage d'une maison vacante**. Il contient des caméras montées sur des trépieds, qui filment l'espace public à travers les fenêtres.

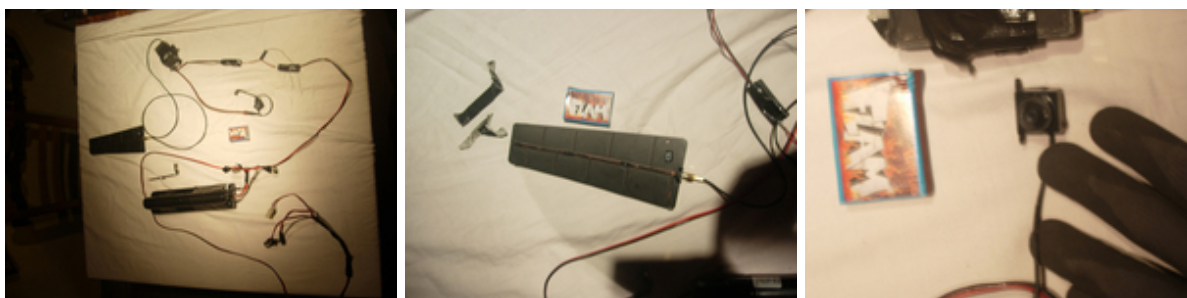
Une **caméra** est retrouvée chez deux anarchistes. Le dispositif est placé **dans la cuisine, derrière une petite grille de ventilation**. Il est constitué d'une caméra, reliée à une batterie plutôt grande composée de 3 tubes de 4 batteries de 14,4 volts. La batterie se trouve derrière l'évier. Entre la batterie et le reste du dispositif, se trouve ce qui semble être un interrupteur, manipulable à distance. Le caméra est reliée à une petite boîte noire, servant d'encodeur. Cet encodeur, type « Micro View Lock » (Ovations Systems) est à son tour relié à ce qui pourrait être une antenne pour transmettre les images sur 1,4 Ghz. Il n'y a donc pas de carte SIM. La caméra est pointée vers la table de la cuisine. On ne sait si elle comporte aussi un micro. Le caméra est fixée avec des éléments magnétiques. Sur quasi tous les éléments, des autocollants « CS » sont apposés. « CS » correspond en effet au code du magasin du Service Logistique de la Police Fédérale.

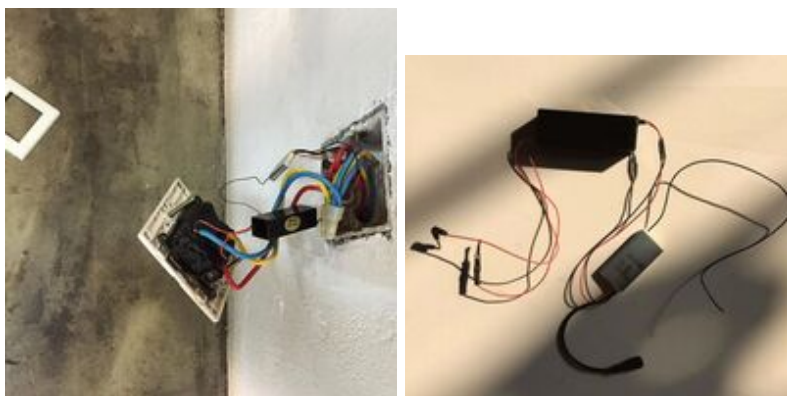
Des **dispositifs d'écoute** sont retrouvés dans la maison d'un activiste. Ils sont cachés **dans des prises électriques**.

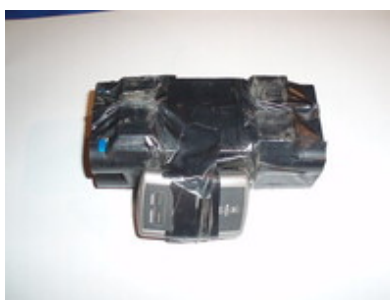
Un **dispositif de surveillance par localisation** est retrouvé sous la voiture d'un militant nationaliste de gauche.

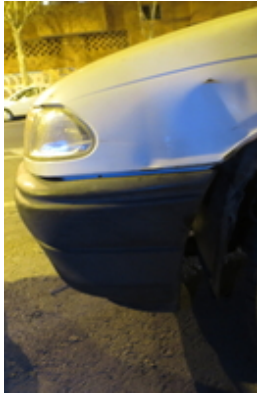
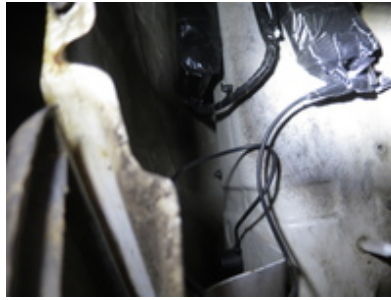
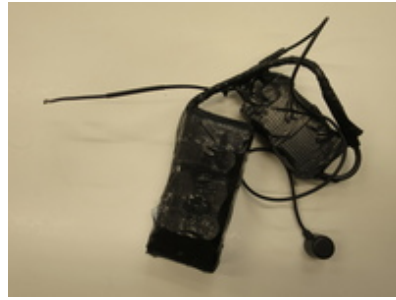
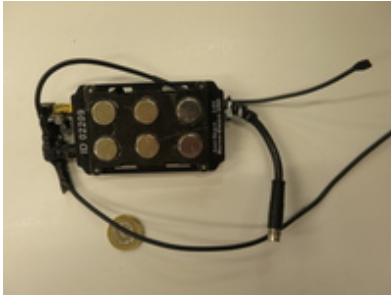
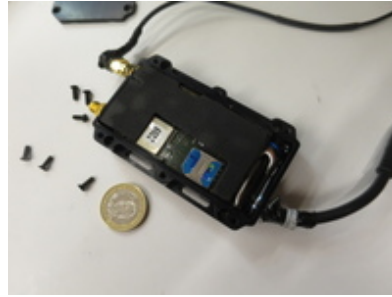
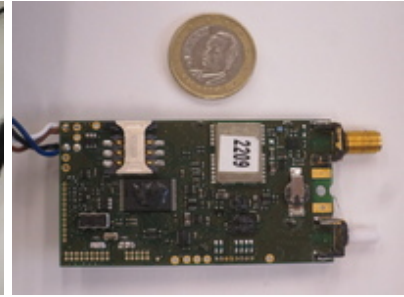
Un **dispositif de géolocalisation** est retrouvé sur la voiture d'un.e participant.e au Circumvention Tech Festival, un festival contre la censure et la surveillance d'Internet. Le dispositif est **attaché magnétiquement à l'intérieur d'un passage de roue de la voiture**. Il est constitué d'une batterie, d'une antenne GPS, d'une antenne GSM et d'une carte SIM Movistar. Les différents composants sont enveloppés dans du ruban adhésif noir et attachés magnétiquement au garde-boue et au châssis de la voiture. Plusieurs pistes laissent penser que le dispositif a pu être placé par des policiers du « Cuerpo Nacional de Policía » (police nationale espagnole).

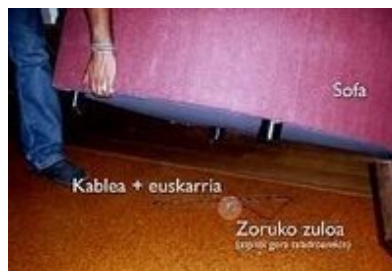
Un **dispositif d'écoute** est retrouvé dans l'appartement d'un ancien prisonnier politique. Il est situé **sous le canapé**. Il est constitué de deux mètres de câbles avec un microphone au bout. Il a été installé depuis l'appartement du dessous, à travers un trou dans le sol.

*Le canapé sous lequel le dispositif a été retrouvé*

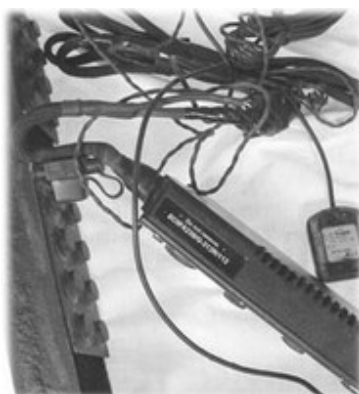
**Des balises GPS** sont découvertes sous trois voitures appartenant à des militants des droits des animaux liés à l'ALF (Animal Liberation Front). Ils sont **fixés par des aimants puissants derrière les pare-chocs arrière, du côté du conducteur**. Chaque dispositif contient un lot de batteries composé de quatre piles D au lithium, une antenne GPS, une antenne cellulaire et un boîtier central avec d'autres composants. Le boîtier central contient un récepteur GPS, une puce informatique et un modem cellulaire. Tous les composants sont reliés ensemble par des câbles. Selon les militants, les appareils ont probablement été placés par le FBI (Federal Bureau of Investigation).

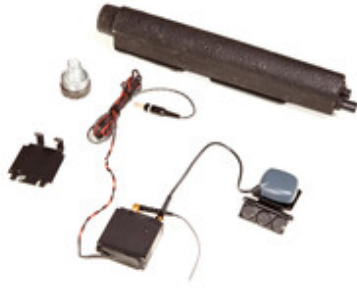
Une **balise GPS** est retrouvée sous la voiture d'une activiste des droits des animaux et de l'environnement. Elle est située **sous le pare-chocs arrière de la voiture**. Le dispositif comprend un lot de batteries, une antenne GPS, un module d'émission-réception et de puissants aimants. Il a été installé par le FBI (Federal Bureau of Investigation).

*Vue d'ensemble du dispositif avant désassemblage*

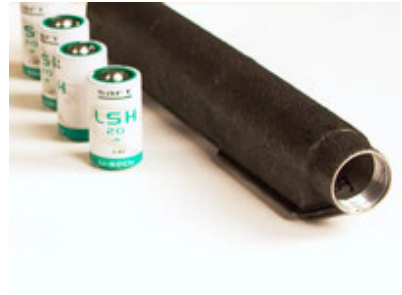
*Les batteries*

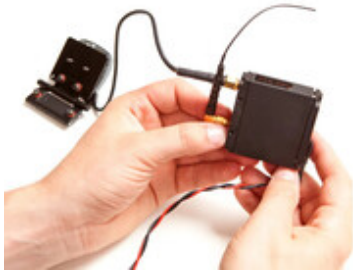
*Module d'émission-réception (fermé)*

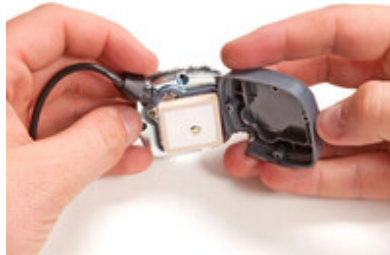
*Antenne GPS*

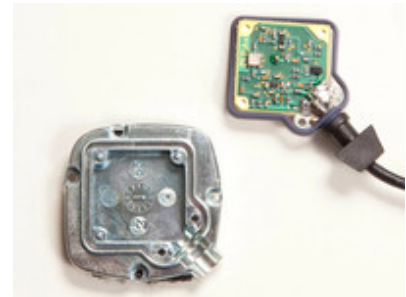
*Carte de l'antenne GPS*

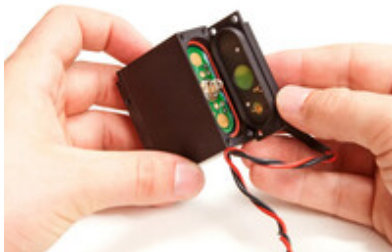
*Côté du module d'émission-réception*

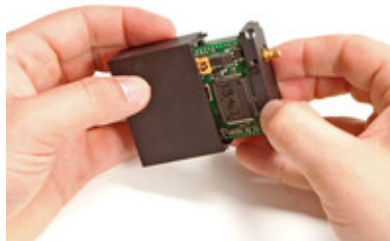
*Module d'émission-réception (ouvert)*

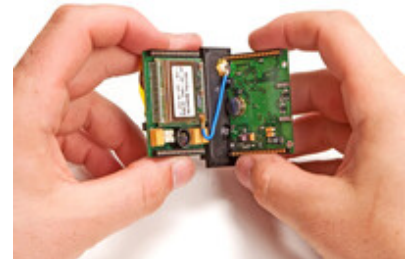
*Module d'émission-réception (ouvert)*

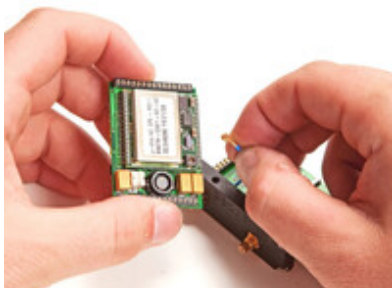
*Module d'émission-réception (ouvert)*

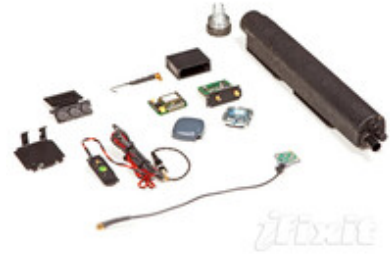
*Vue d'ensemble du dispositif après désassemblage*

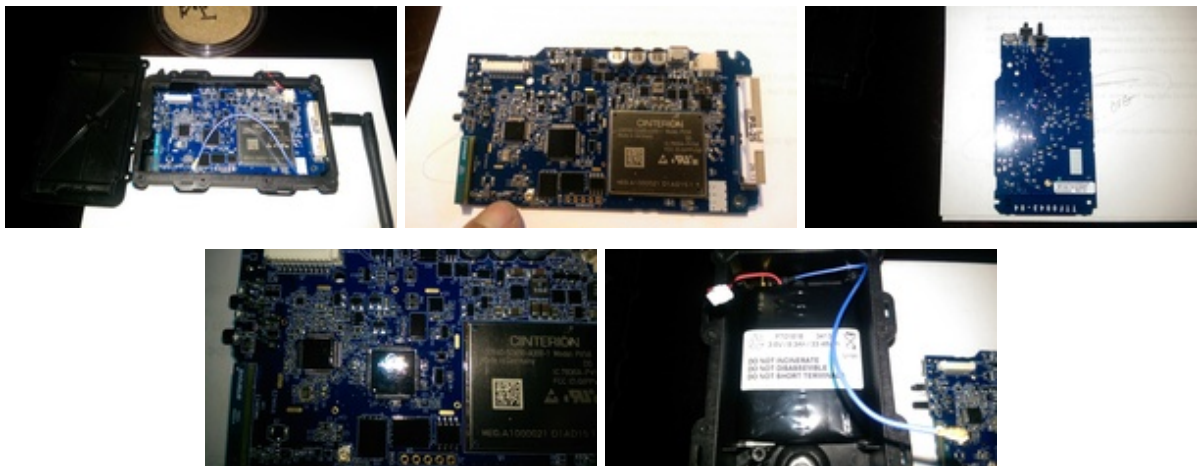
Un **dispositif de surveillance par localisation** est retrouvé sur un camion. Il est **attaché avec un aimant au châssis du camion**.

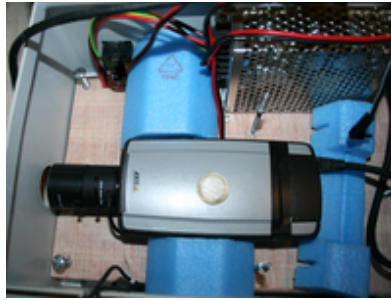
*Caméra*

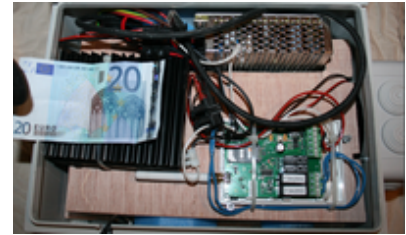
*Ouvert*

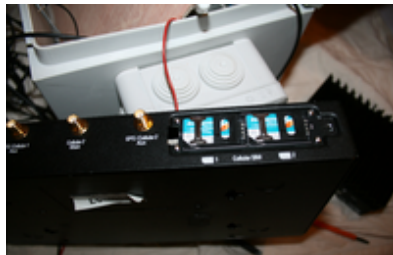
*Routeur*

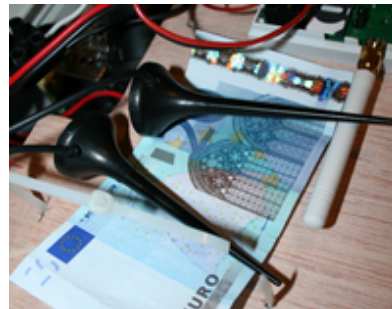
*Antennes*

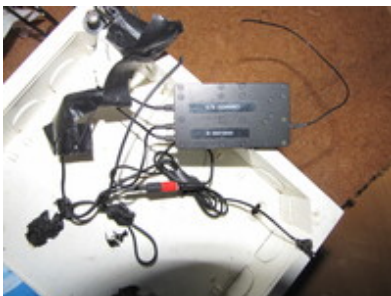
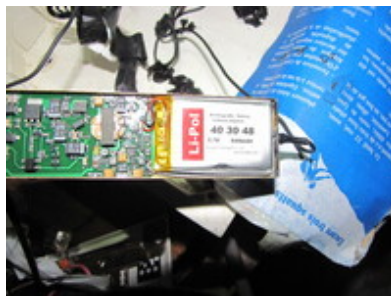
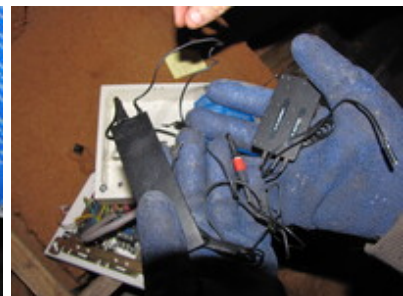
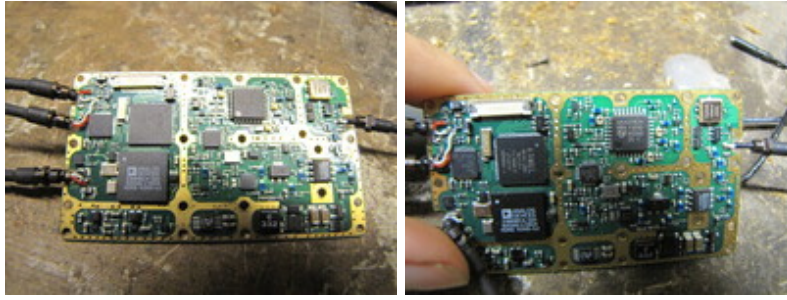
Un **micro** est retrouvé au squat Awhanee. Il est situé **dans une multiprise**. L'appareil contient un circuit imprimé et une batterie. Il semble que l'appareil ait été installé durant une perquisition plus tôt dans le mois.

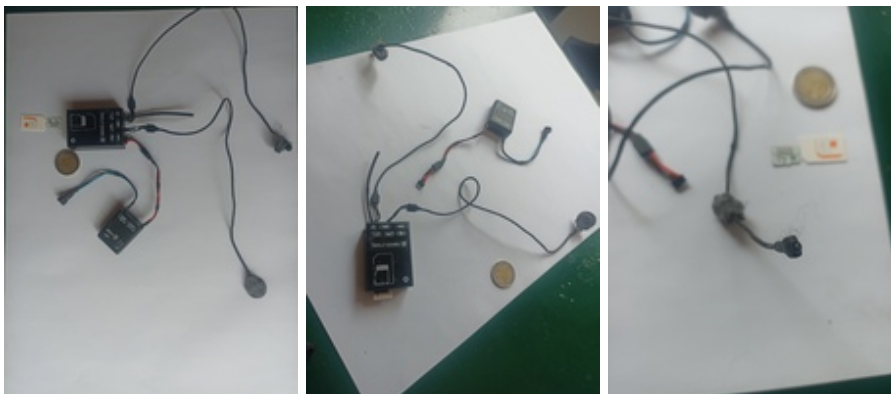
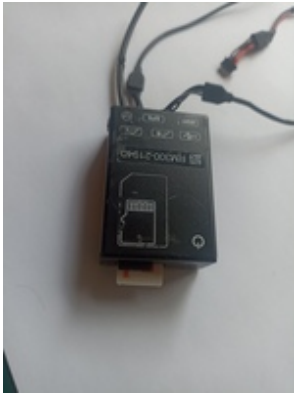
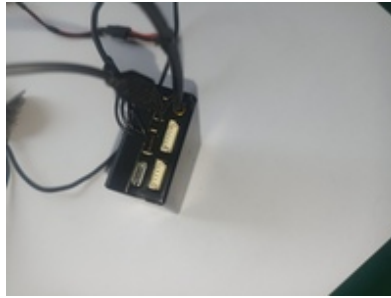
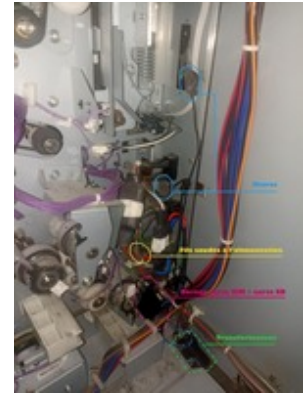
Un **dispositif de surveillance audio** est retrouvé à la **bibliothèque anarchiste Libertad à Paris**. Le dispositif est caché à l'intérieur de l'imprimante-photocopieuse de la bibliothèque. Il est composé de deux micros, d'une antenne, d'un transformateur, d'une batterie, d'un boîtier contenant une carte électronique, d'une carte SD de 64 Go et d'une carte SIM du fournisseur de téléphonie mobile Orange.

D'après le communiqué ayant annoncé la découverte du dispositif, il s'agit d'un dispositif de surveillance de modèle RB800 commercialisé par l'entreprise italienne **Innova**.

*Bleu : micros ; Jaune : fils soudés à l'alimentation ; Rose : boîtier carte SIM + carte SD ; Vert : transformateur*

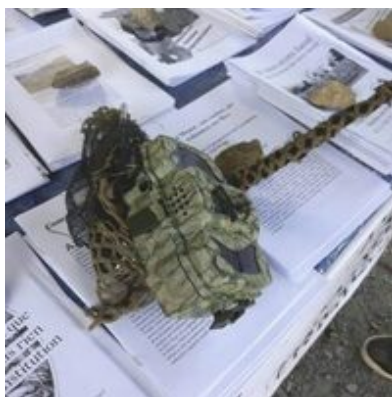
*Une des deux caméras  
de modèle  
BOLYGUARD MG983G*

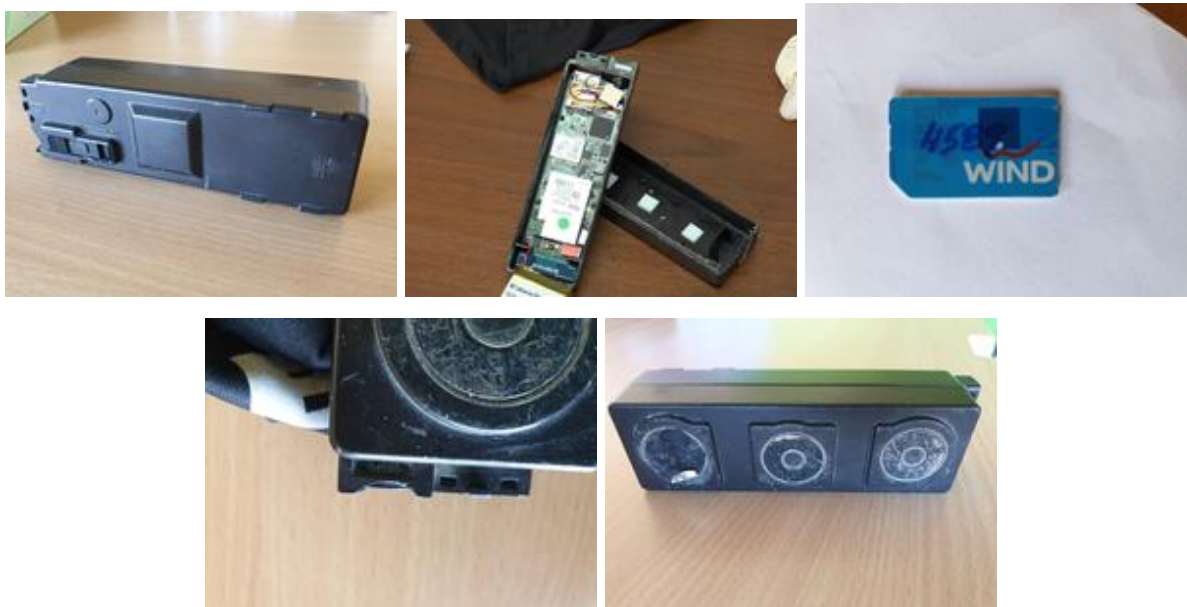
Une **balise GPS** est retrouvée sur une voiture. Elle est **attachée avec un aimant**. Elle est équipée d'une carte SIM et d'une batterie.

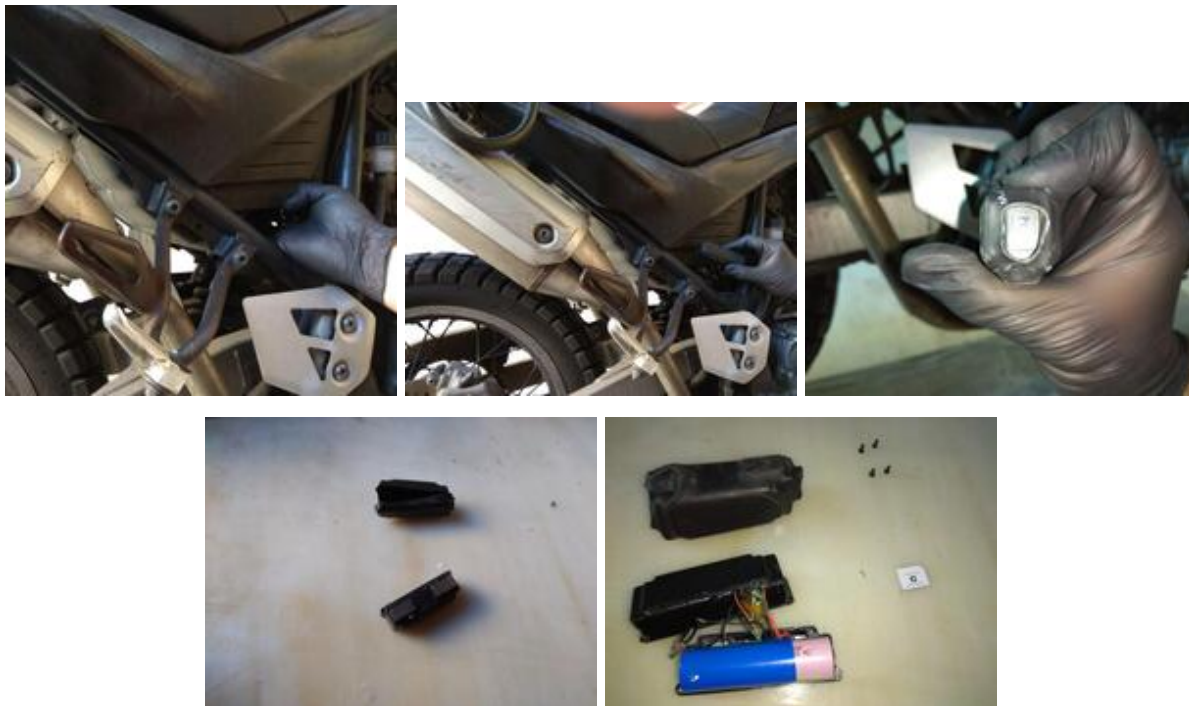
Une **balise GPS** est retrouvée sur une moto. Elle est **attachée avec un aimant**. Elle est équipée d'une carte SIM et d'une batterie.

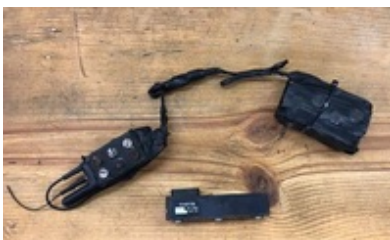
Une **balise GPS** et un **dispositif d'écoute** sont retrouvés dans la voiture d'un républicain irlandais. Les dispositifs sont cachés **dans le châssis de la voiture**. Peu après la découverte du dispositif, le domicile du propriétaire de la voiture est perquisitionné par la Special Detective Unit (SDU), et le véhicule est saisi.

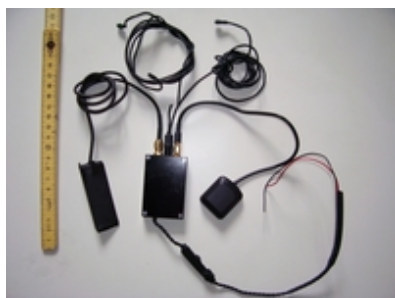
**Des micros** sont retrouvés dans une voiture. Le dispositif est placé **dans le plafonnier de la voiture**. Il est relié à l'alimentation de la lumière de l'habitacle. Il est constitué d'un téléphone portable modifié, d'une antenne et de deux micros.

*Vue d'ensemble du dispositif*

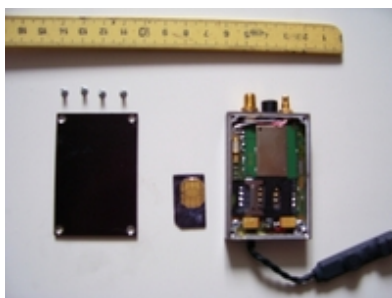
*Premier téléphone portable*

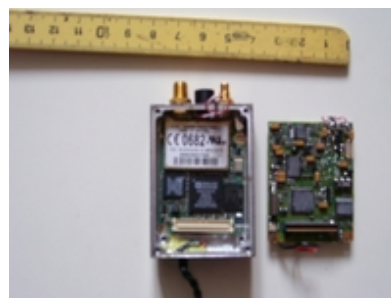
*Second téléphone portable*

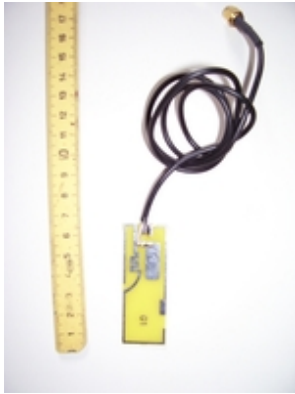
*Antenne*

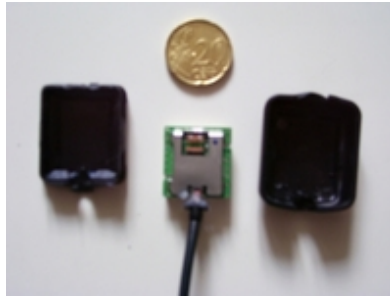
*Le GPS*

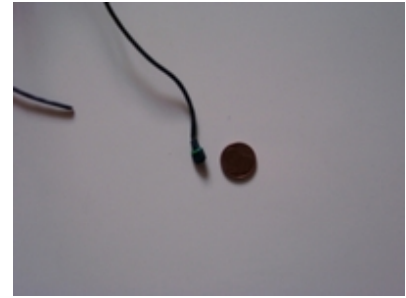
*Les deux micros*

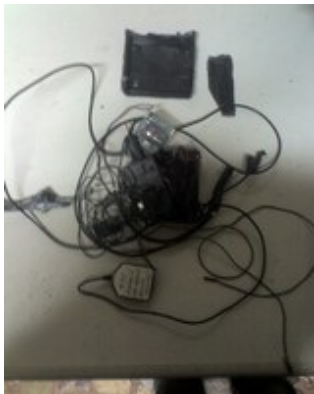
Une **balise GPS et des micros** sont retrouvés dans une voiture. Le dispositif est placé **dans un récipient en plastique attaché (mal) sous le toit**. Il contient deux boîtes : toutes deux contiennent une "base" de téléphone portable avec carte SIM. De là sortent des fils, passant par un trou, qui vont jusque sous les sièges arrière. Là se trouvent deux micros passant par le canal des ceintures de sécurité : le premier à hauteur du conducteur, le second à hauteur des manettes supérieures pour régler le siège, à côté des sièges arrière. L'antenne se trouve derrière le siège arrière. Enfin, toujours au départ de ces deux boîtes, part un fil qui traverse les portières pour rejoindre la boîte des fusibles de la voiture.

*Vue d'ensemble du dispositif*

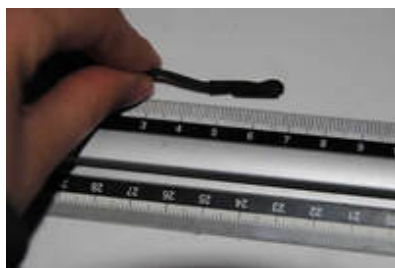
*Le micro*

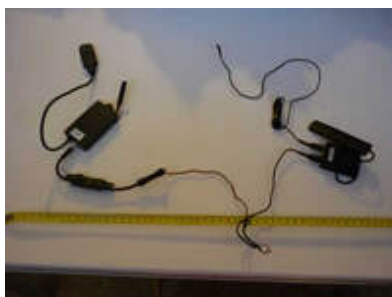
Une **balise GPS et un micro** sont retrouvés dans une voiture. Le dispositif est placé **entre la carrosserie et le revêtement intérieur, et fixé à l'aide de deux aimants**. Il est relié à l'alimentation électrique via les fils de la lumière de l'habitacle intérieur. Il est constitué d'un téléphone portable modifié, d'une antenne, d'un GPS et d'un micro.

*L'ensemble du dispositif*

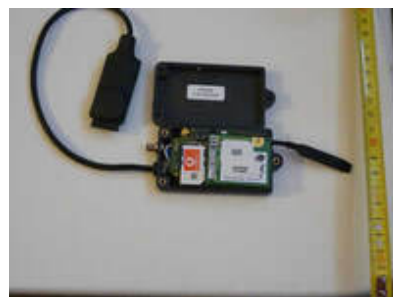
*Le téléphone portable*

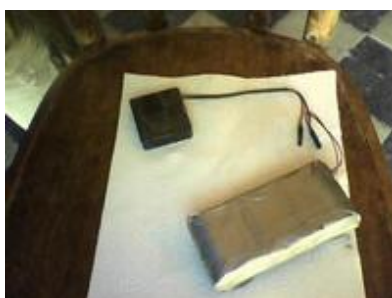
Une **balise GPS** est retrouvée sous le camion d'un membre de la revue Nunatak (revue italienne d'histoires, cultures et luttes des montagnes). Le dispositif est placé **avec un aimant sous le derrière du véhicule**. Il est constitué de cartes SIM Vodafone liées à 4 piles « torches » branchées en série.

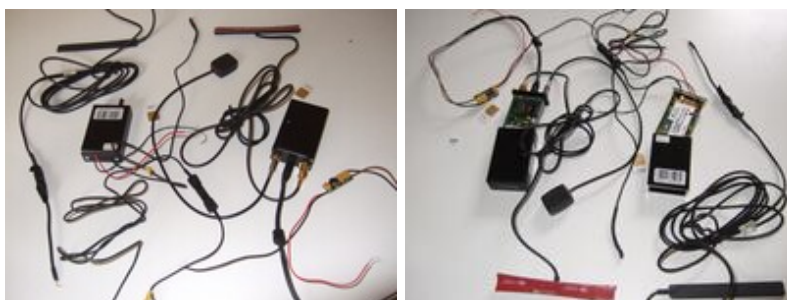
**Deux micros de type GSM avec balise GPS** sont retrouvés dans une voiture. Les dispositifs sont placés **dans le sous-toit qui héberge la petite lampe de l'habitacle**. Ils sont constitués de téléphones portables de marque Vodafone, avec un transformateur et des antennes avec un circuit préimprimé. Les micros sont dirigés vers les sièges de devant.

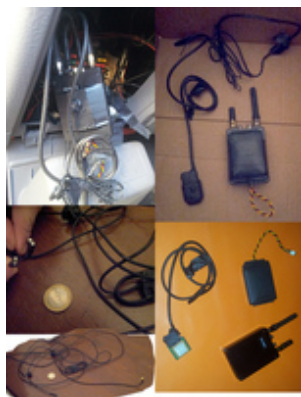
**Des micros et une balise GPS** sont retrouvés dans une voiture. Le dispositif est placé **dans la boîte à fusibles**. La voiture avait des problèmes électriques (la batterie s'était déchargée deux fois en un mois, signe d'une consommation anormale d'électricité).

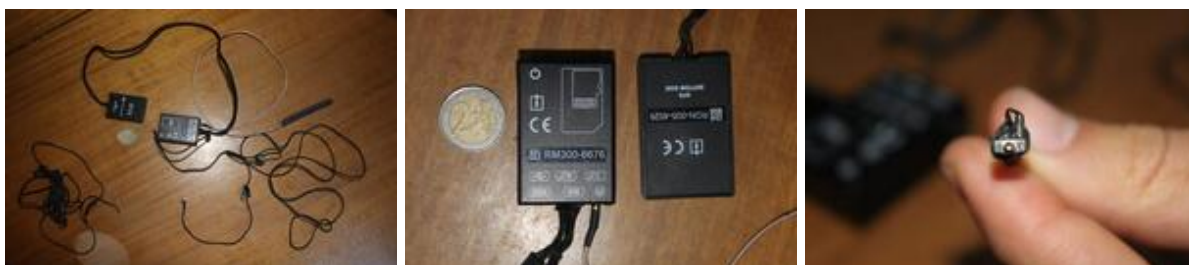
**Des micros et des balises GPS** sont retrouvés dans deux voitures.

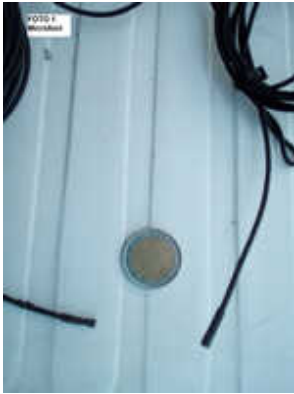
*Les micros*

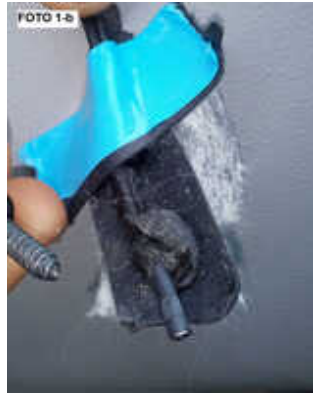
*Un micro*

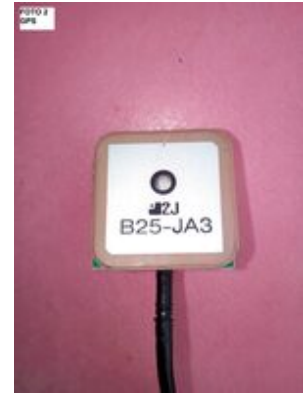
*Le GPS*

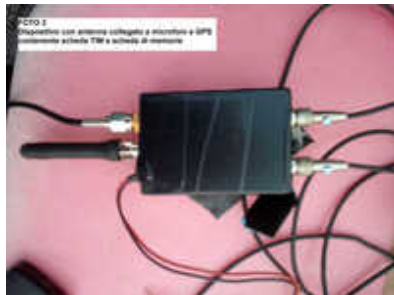
*le dispositif avec antenne relié à micros et GPS. Il contenait aussi une SIM et une carte mémoire.*

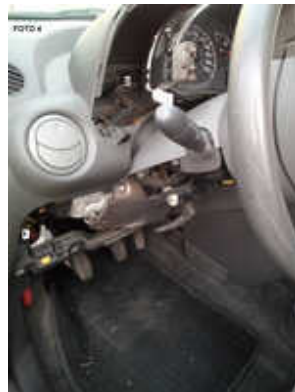
*1 : derrière le compteur de vitesse ; 2 : le boîtier à fusibles*

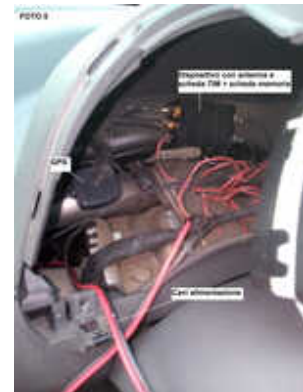
*En sens antihoraire à partir d'en haut : dispositif avec antenne, SIM et carte mémoire; GPS; câbles d'alimentation*

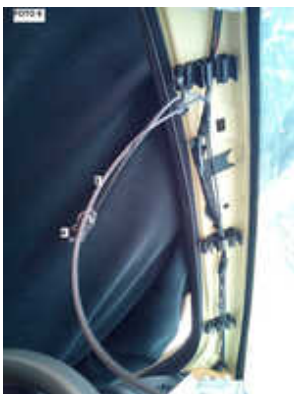
*Les micros et leur câble d'alimentation*

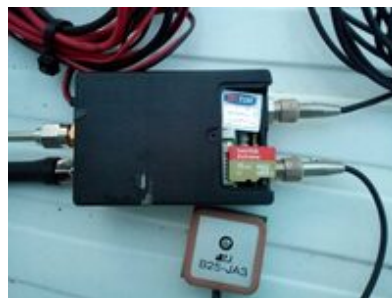
*L'intérieur du machin avec antenne et cartes (en bas, avec contour marron, le GPS)*

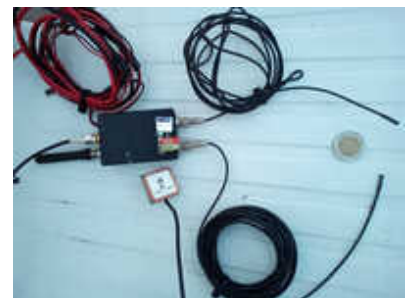
**Deux micros et une balise GPS** sont retrouvés dans une voiture. Il y a également un dispositif muni d'une antenne, d'une carte SIM de l'opérateur TIM et d'une carte mémoire de 16 Go. Le câble d'alimentation est **lié aux fusibles** et à d'autres câbles positionnés **sous le tableau de bord**. Les deux micros se trouvent **sous le tissu du plafond de la voiture** et les câbles arrivent au point d'alimentation en passant **par la portière**. Le GPS aimanté et le machin avec cartes et l'antenne sont cachés **derrière le compteur de vitesse**. De ce qu'on a pu vérifier, tout a été placé dans la voiture il y a plus d'un an et les micros enregistreraient même quand le moteur de la voiture était éteint, dans un rayon de plusieurs mètres.

*Vue d'ensemble*

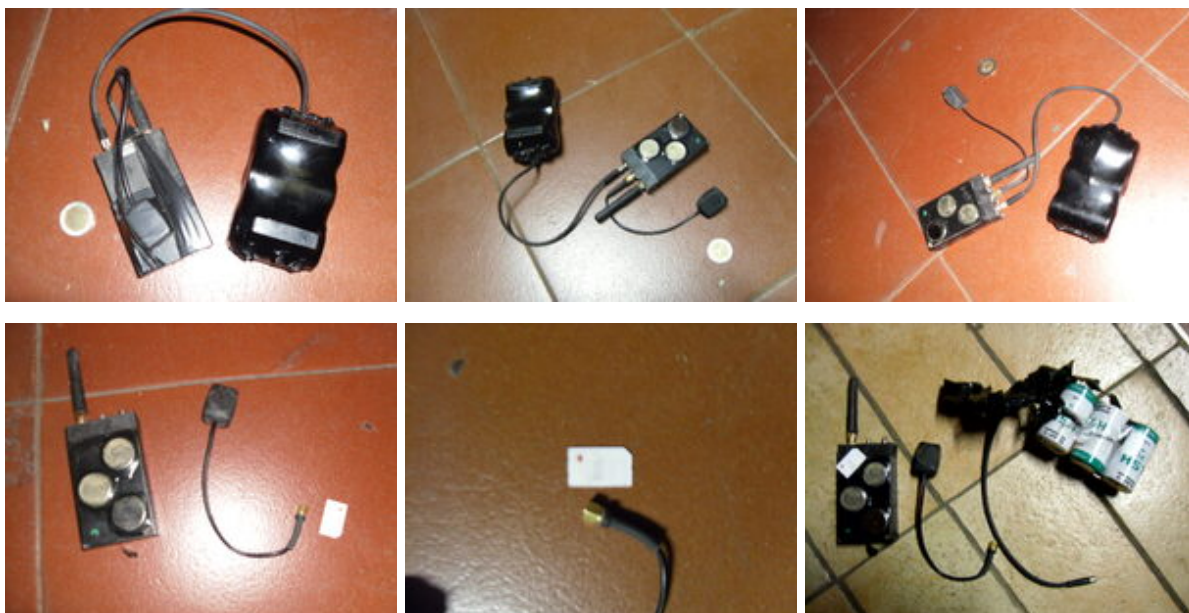
Une **balise GPS** est retrouvée dans une voiture. Le dispositif est placé **dans le pare-chocs arrière, attaché à la carrosserie avec des aimants**. Il est constitué de batteries interchangeables et d'une carte SIM de l'opérateur Vodafone.

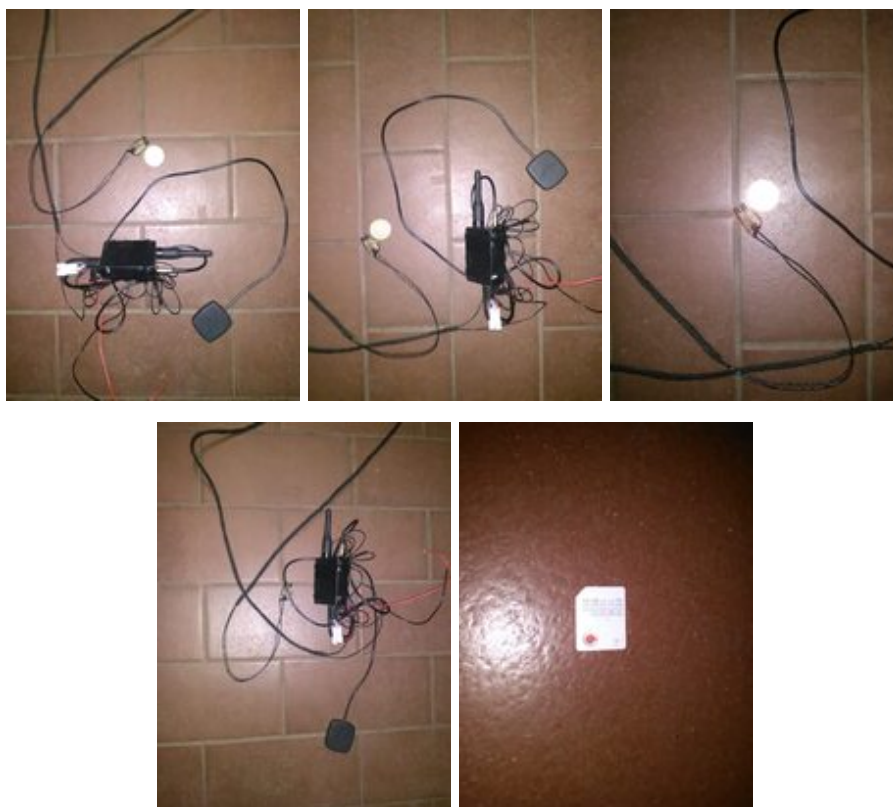
Un micro est retrouvé dans une voiture. Il est situé **dans le ciel du véhicule**. Les câbles de l'appareil sont cachés dans la gaine d'isolation. L'appareil est connecté au système électrique de la voiture, de manière à s'allumer lorsque la voiture démarrait. Il est connecté à une carte SIM Vodafone protégée par un code PIN.

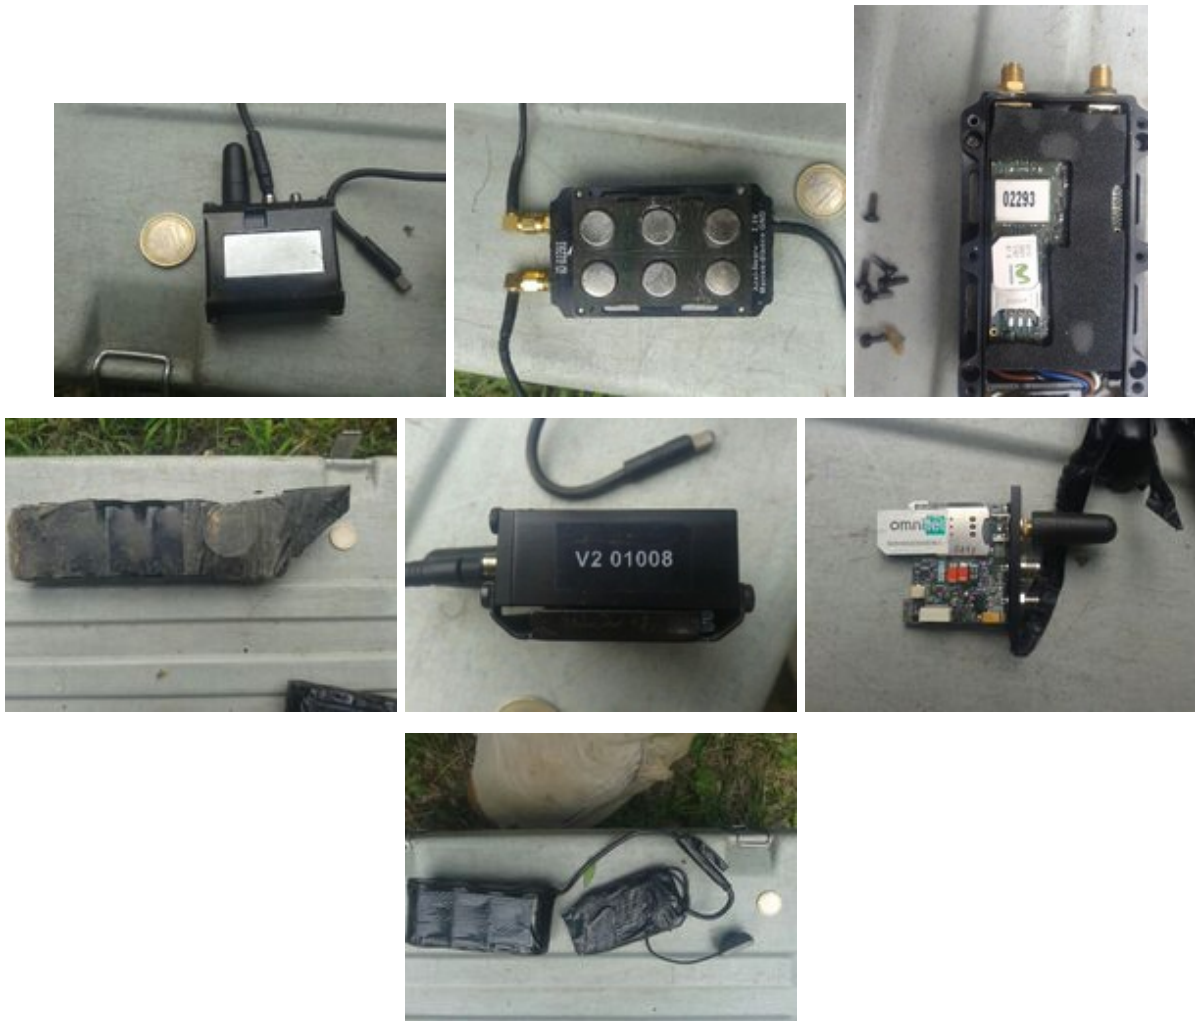
au lithium de 3.6V branchées en série, et d'une carte SIM Omnitel (ancien nom de Vodafone Italia, un opérateur italien). L'autre balise est équipée d'une carte SIM Movistar (opérateur espagnol). Bien que l'utilisation d'une carte Omnitel (opérateur qui n'existe plus) et d'une carte espagnole soit étrange, il semble que ces balises ont été assemblées par les mêmes personnes et sans doute installées au cours des derniers mois.
