# Liste de dispositifs de surveillance découverts

Ears and eyes

décembre 2022

Cette liste est éditée par le groupe autonome « Ears and eyes », dans le but de rassembler des informations à propos des dispositifs de surveillance physiques (microphones cachés, caméras, balises GPS...) dissimulés par les agences de maintien de l'ordre et les agences de renseignement pour surveiller des personnes ou des groupes pratiquant des actions subversives. Sur notre site web vous trouverez les dernières versions de ce document, ainsi que des photos haute résolution de beaucoup des dispositifs recensés ici.

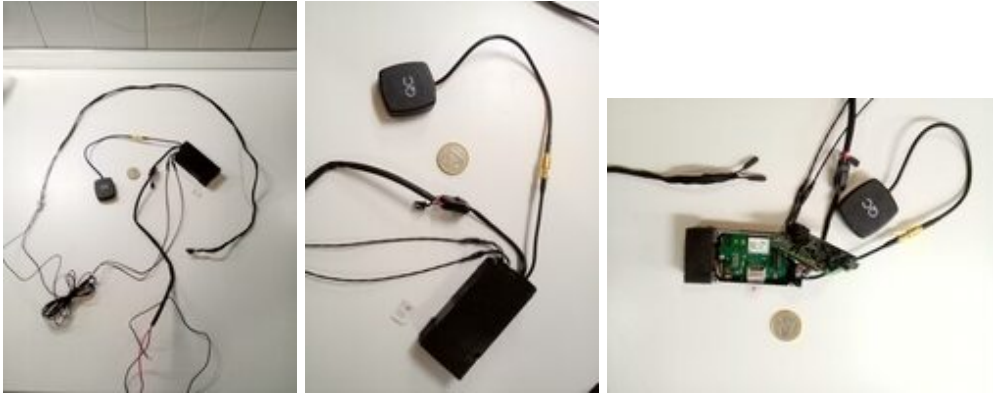
Un **dispositif de surveillance par localisation et deux microphones** sont retrouvés dans une voiture. Le dispositif de surveillance par localisation est **relié à l'alimentation du contrôleur, sous le volant, vers la gauche**. Il est **fixé par un aimant, du ruban adhésif et du tissu isolant thermique**. Les microphones sont situés **au bout d'un long câble qui suit l'intérieur des revêtements des montants latéraux du pare-brise, jusqu'au ciel de toit**. Le dispositif de surveillance par localisation utilise le système de positionnement GLONASS et est composé d'une antenne reliée à un boîtier récepteur de position multifréquence, qui contient une carte micro SIM.

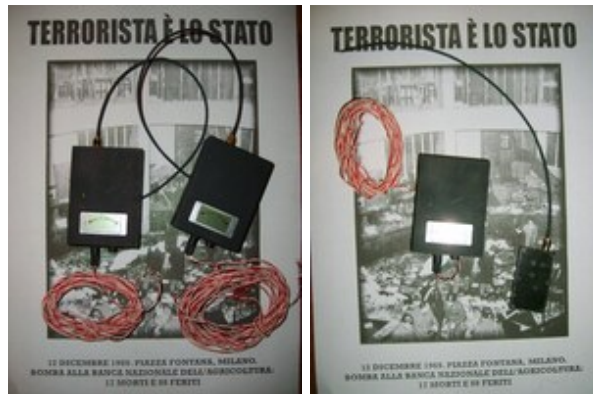
Deux boîtiers récepteurs de micros sont retrouvés dans le couloir d'entrée de l'immeuble où se trouve le local Fuori Luogo. Les deux dispositifs sont cachés **au-dessus d'un faux plafond dans le couloir d'entrée**. Ils sont reliés directement à la ligne de téléphone au moyen de câbles téléphoniques. Ils sont composés d'un corps principal, avec un connecteur à télécommande externe, d'un récepteur digital indiquant la puissance du signal reçu et d'antennes. La présence des ces deux récepteurs laisse imaginer la présence de deux micros émetteurs dans le local.

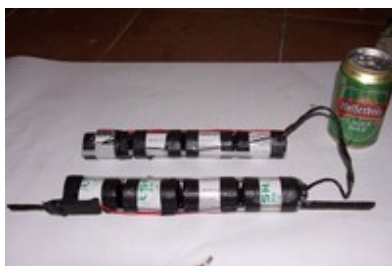
Un **micro** est retrouvé au domicile d'une compagne du cercle L'urto de Viterbo. Le dispositif est situé **dans une prise d'air** (système de ventilation) de la maison. Il est composé de 12 piles cylindriques et d'un micro.

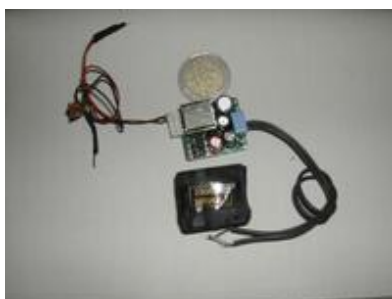
Un **micro** est retrouvé au centre de documentation Doppiofondo à l'intérieur d'une prise électrique.

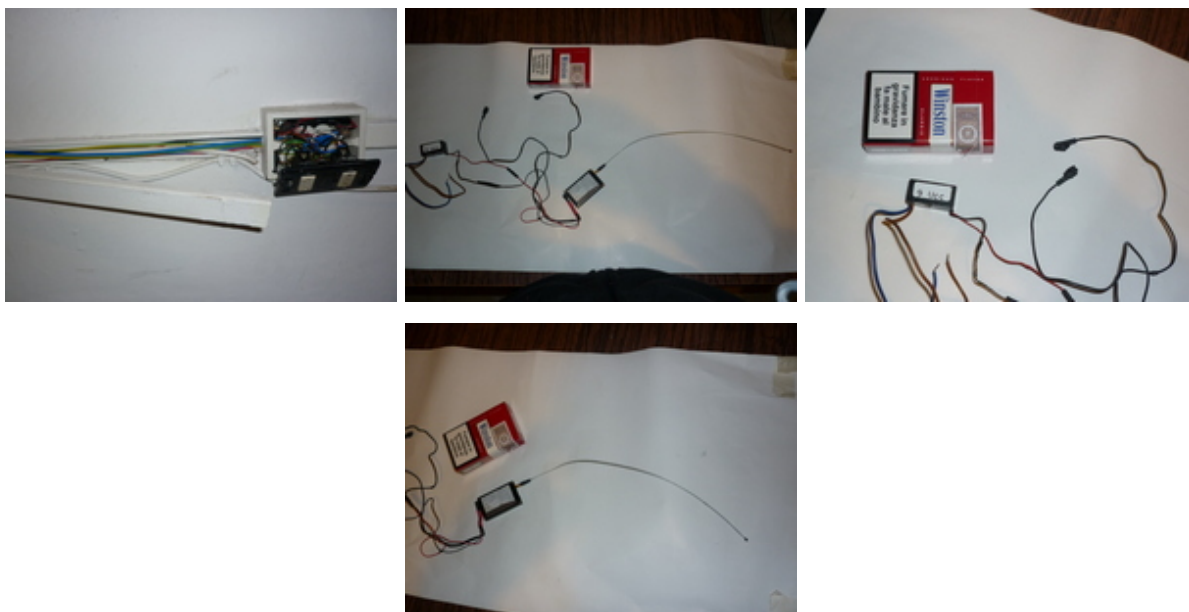
Un **micro** est retrouvé dans un centre de documentation anarchiste à l'intérieur d'une prise électrique. Il s'agit d'un émetteur-récepteur.

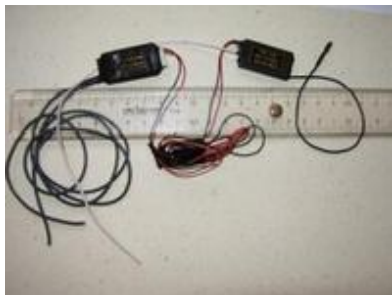
Un **micro** est retrouvé à la Panetteria Occupata **à l'intérieur d'un compteur électrique fermé et scellé**. Il s'agit d'un micro avec un émetteur à ondes courtes de 300 Mhz.

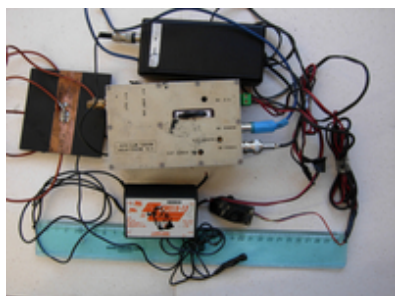
*Micro dans le téléviseur*

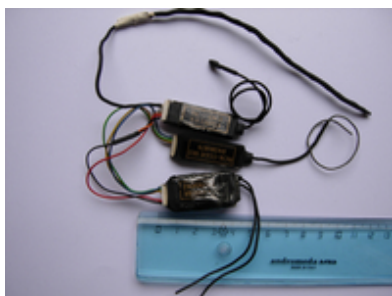
*Micro dans la hotte*

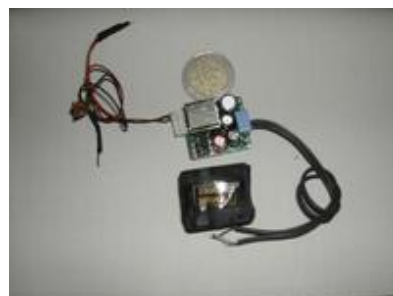
**Des micros et une micro-caméra** sont retrouvés dans plusieurs domiciles. Les dispositifs sont retrouvés **dans un ampli, dans la hotte de la cuisine et dans un téléviseur cathodique**. Les dispositifs sont des appareils avec micro et transmetteur de 300 Mhz ayant une portée de 200-300 mètres. Dans un cas, avec en plus une télécommande d'activation à distance (de plusieurs centaines de mètres) et dans un autre avec en plus une microcaméra reliée à un transmetteur à bande UHF de la même portée.

*Micro dans l'ampli*

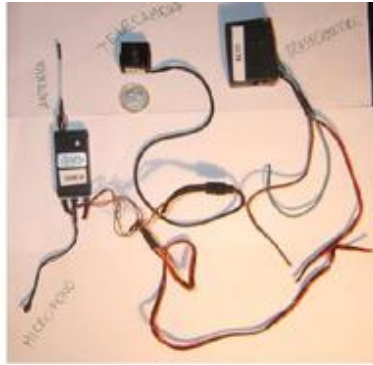
**Des micros et caméras** sont retrouvés dans le local 400colpi. Un premier dispositif est placé **dans un boîtier électrique, bizarrement trop chaud**. Il est constitué, en plus d'un micro, d'une micro-caméra de surveillance. Un deuxième dispositif est placé **dans une prise industrielle**.

*Le premier dispositif*

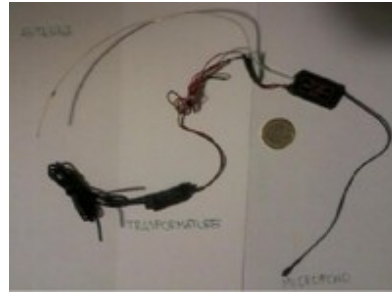
*Le second dispositif*

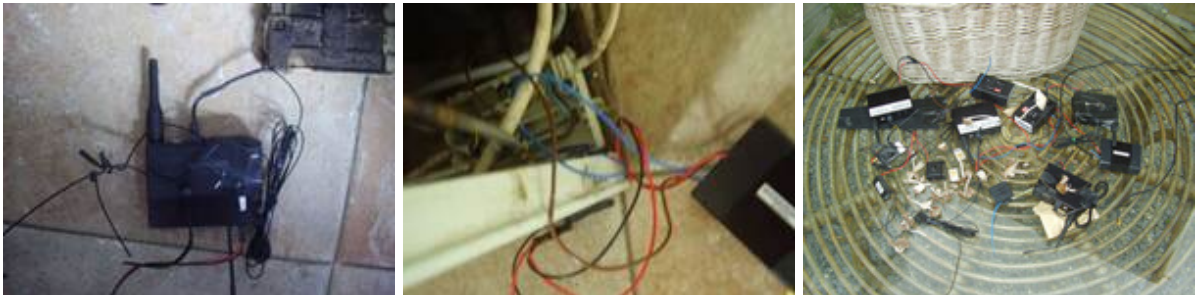
Quatre micros et une caméra sont retrouvés dans une maison. Un micro est placé à l'arrière du frigo, un dans la chambre à coucher, un sur une poutre près du lustre, un à l'entrée de la maison. Une gracieuse petite caméra filme l'escalier de l'entrée. Tous sont reliés par un transformateur au réseau électrique de la maison.

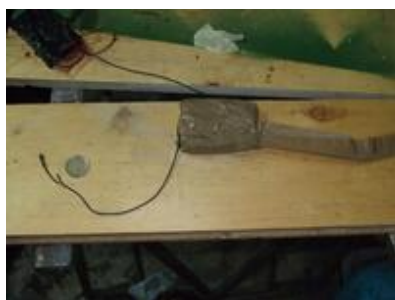
Deux micros sont retrouvés dans le « spazio anarchico 76/A ». Le dispositif est placé dans les grilles d'aération des deux salles où se déroulent concerts et initiatives. Il est composé de trois piles de 9 volts, montées en parallèle, liées ensemble au micro-émetteur par du scotch isolant, le tout recouvert par du scotch d'emballage.

*Voilà comment était le dispositif quand il a été retrouvé. A côté de la pièce de 2€ se trouve le micro, à l'opposé est attachée l'antenne.*

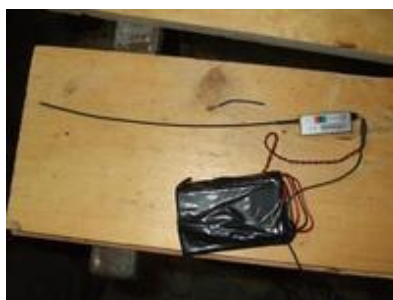
*Le micro, sans le scotch d'emballage, avec le bout détaché*

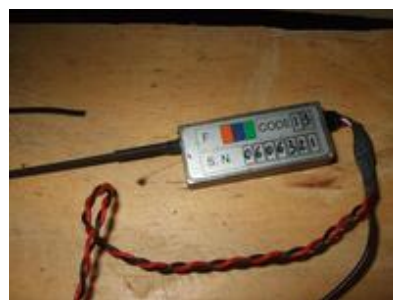
*Détail de l'antenne émettrice avec son couvercle*

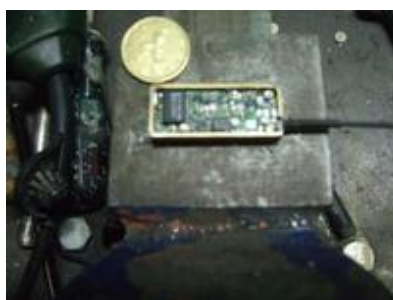
*Détail de l'antenne émettrice sans son couvercle*

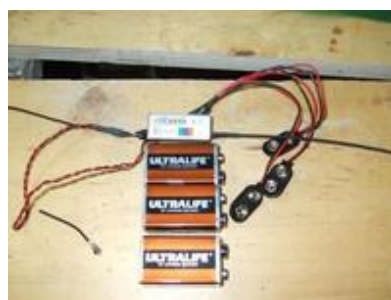
*L'ensemble démonté. Les piles étaient déchargées.*

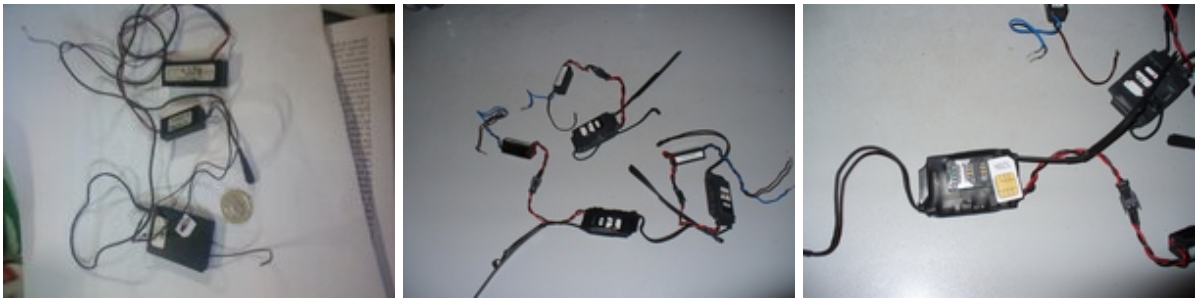
**Quatre micros de type GSM** sont retrouvés dans deux domiciles. Dans le premier domicile, un micro est placé **près du bureau où il y a un ordinateur** (depuis quelque temps, les haut-parleurs reliés à cet ordinateur étaient perturbés par une interférence identique à celle d'un téléphone qui reçoit un appel), un autre **dans la prise près de la table de la cuisine**, le dernier **dans la chambre, dans la prise la plus proche du lit** (le cache de la prise avait été percé pour diriger le micro vers la tête du lit). Dans le second domicile, un micro est placé **dans la chambre, dans la prise la plus proche de la porte**, qui donne sur la cuisine, afin de couvrir plusieurs lieux. Les micros du premier domicile sont des téléphones portables de marque Vodafone, avec un transformateur et des antennes avec un circuit préimprimé. Celui du second domicile est un modèle plus ancien, avec deux transformateurs et une antenne à vis.

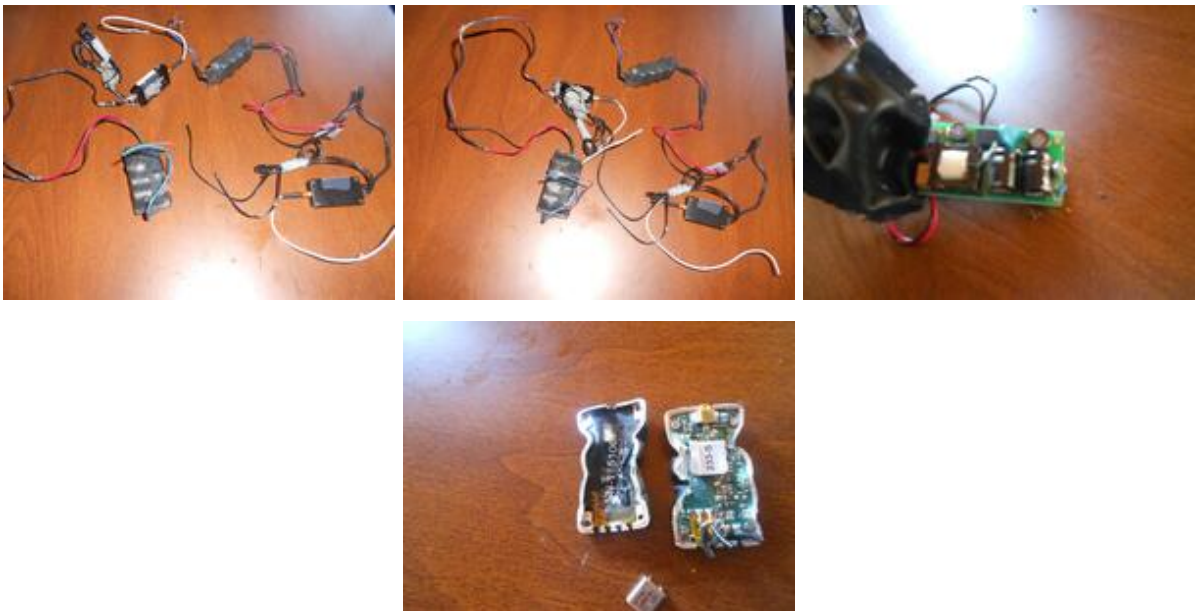
**Des micros sont retrouvés chez des compagnons.**

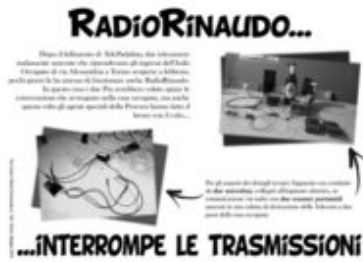
**Deux micros et des scanners portables** surveillant l'Asilo Occupato sont retrouvés. Les micros sont **dans l'Asilo Occupato**, reliés à l'installation électrique. Les scanners portables sont **dans une cabine de dérivation des Telecom** située à deux pas de la maison occupée.

*Les deux micros et les scanners*

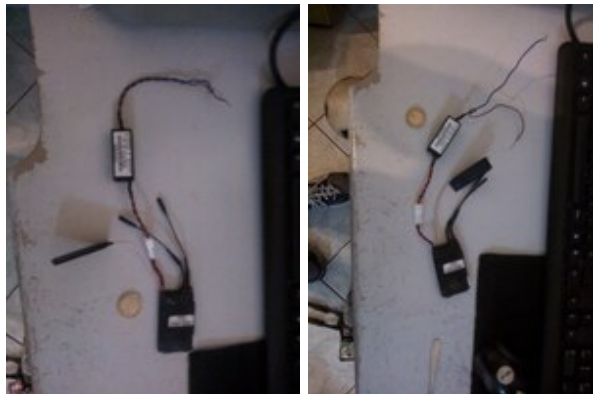
Deux micros sont retrouvés chez des compagnons. Les dispositifs sont situés à l'intérieur de deux prises électriques. Chaque dispositif est constitué d'un micro relié à un transformateur et à un engin doté d'une carte micro-SIM.

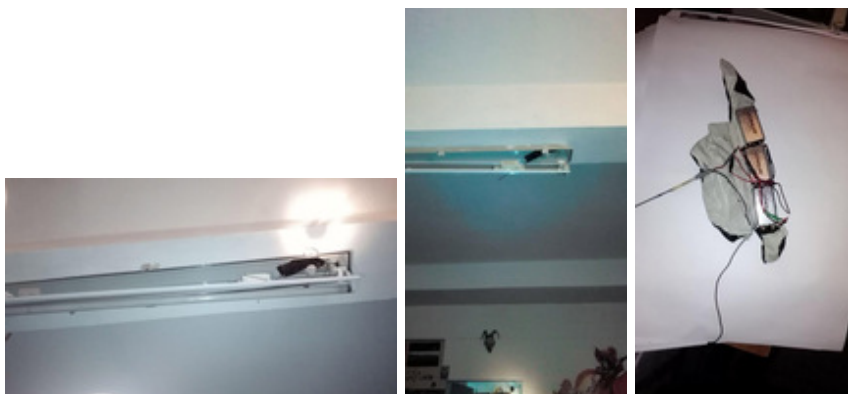
Un micro est retrouvé au « Laboratoire libertaire Liger ». Le dispositif est situé à l'intérieur d'un néon du plafond. Il est constitué de 3 piles de 9 volt emballées dans du scotch isolant, avec à leurs deux extrémités un microphone et une antenne.

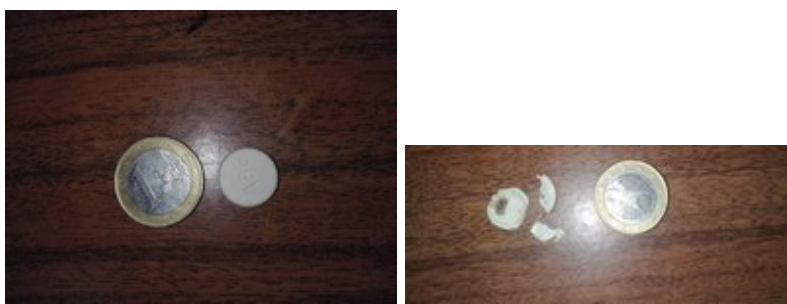
Un **micro-espion** est retrouvé dans un local anarchiste **à l'intérieur d'une prise électrique non reliée au courant**. Son fonctionnement précis n'est pas clair : ou bien il contient une carte SIM grâce à laquelle les curieux peuvent se connecter et écouter les paroles de quelqu'un d'autre, ou bien une batterie d'alimentation. À une extrémité est lisible le sigle ABG.

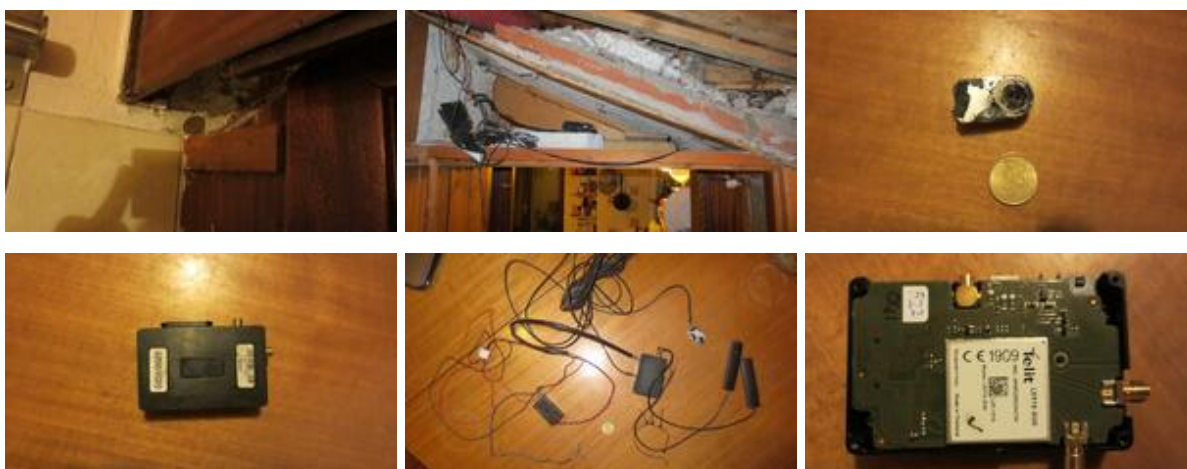
Une **micro-caméra** est retrouvée dans une maison. Le dispositif est placé **dans la cuisine/salle à manger, dans un mur, couvert par du mortier**, laissant apparaître seulement le trou pour l'objectif de la caméra.

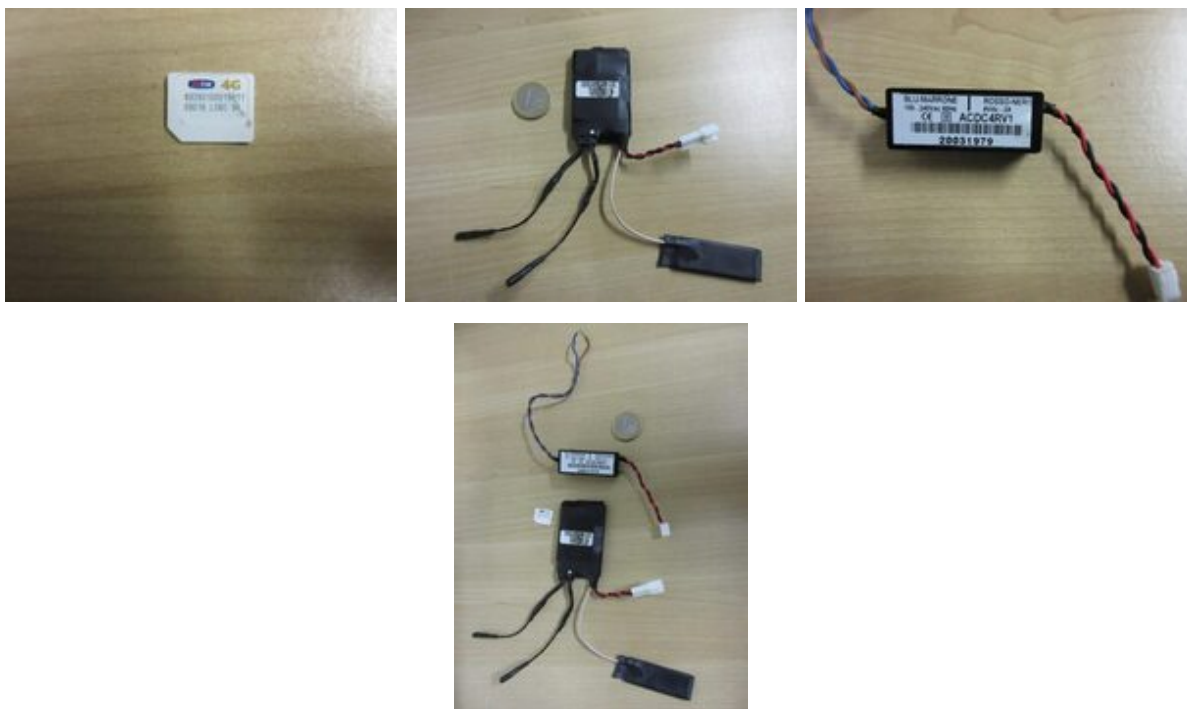
Deux micros sont retrouvés dans l'espace de documentation Il Tribolo. Ils sont cachés **dans une prise électrique et dans la boîte de dérivation à côté.**

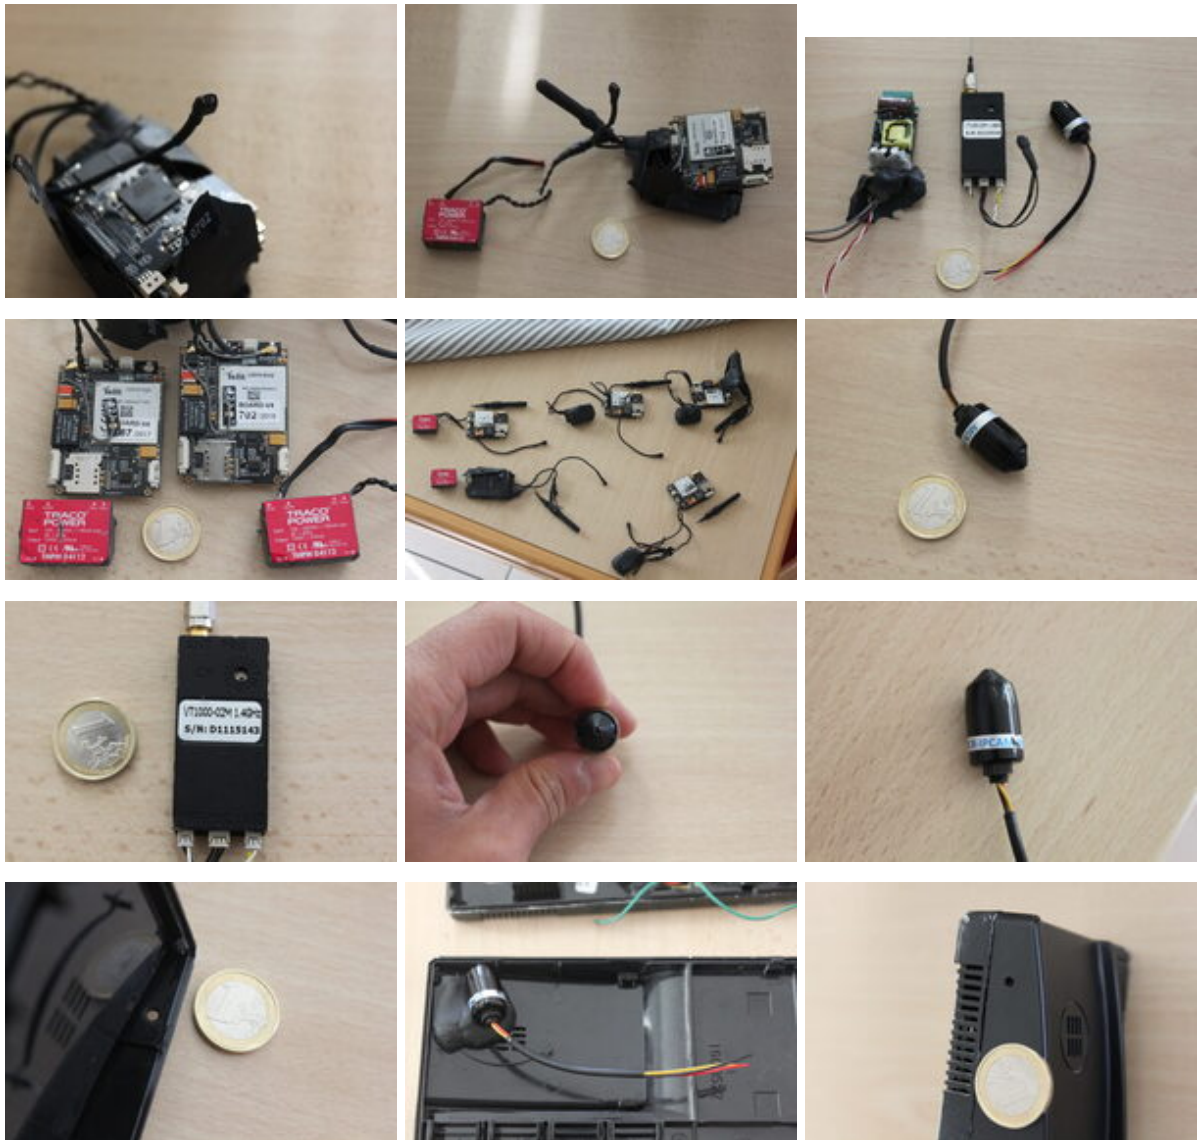
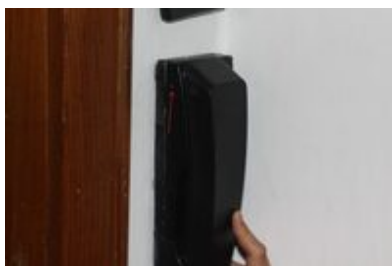
Six micros et une caméra sont retrouvés dans une maison. Les micros sont situés **dans les boîtiers de prises et d'interrupteurs**, un **au-dessus de l'interphone dans le couloir**, deux autres **dans le salon**, et les trois derniers **dans des chambres privées**. La caméra est située **à l'intérieur de l'interphone du couloir** et connectée au micro au-dessus d'elle. Chaque micro est équipé d'une batterie, et à l'exception de celui dans le couloir, d'une carte SIM et d'une carte mémoire. L'objectif de la caméra pouvait observer à travers un petit trou déjà présent dans la structure de l'interphone et légèrement travaillé pour l'adapter à l'appareil.

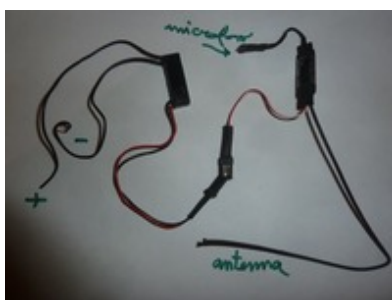
**Des micros** sont retrouvés dans le Garage Anarchiste de Pise. Ils sont **reliés au système électrique du bâtiment**. Les appareils ont été installés dans le cadre d'une enquête ouverte à la suite d'une attaque incendiaire contre un laboratoire de vivisection à Pise.

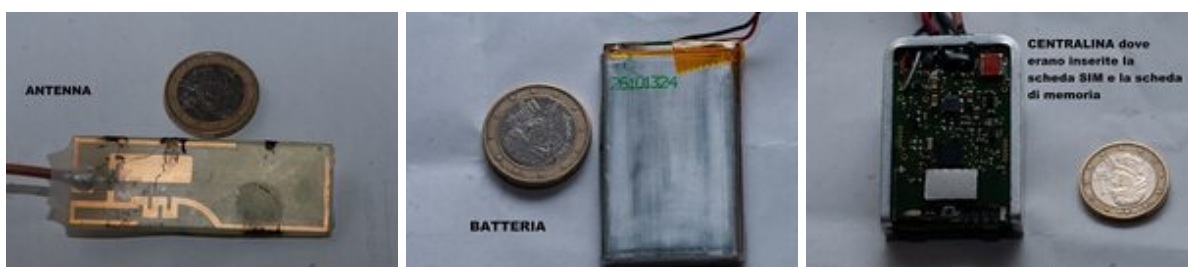
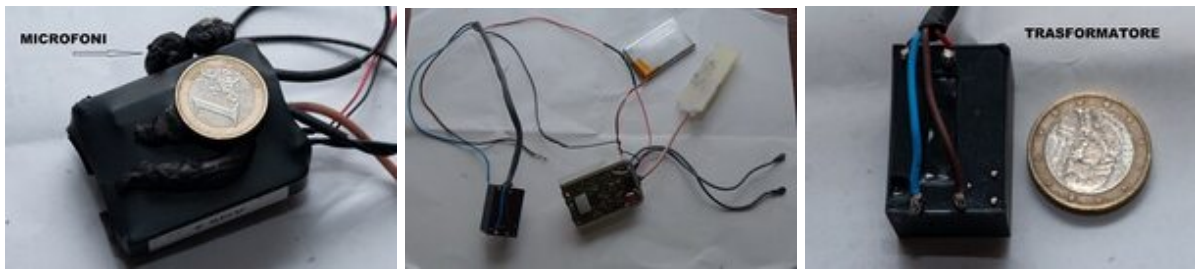
**Quatre micros** sont retrouvés dans une maison à Follonica. Il y en a **un dans chaque pièce**. Ils sont **connectés au système électrique de la maison** à l'aide d'un transformateur et d'une batterie. Chaque appareil est équipé d'une carte SIM et d'une carte mémoire.

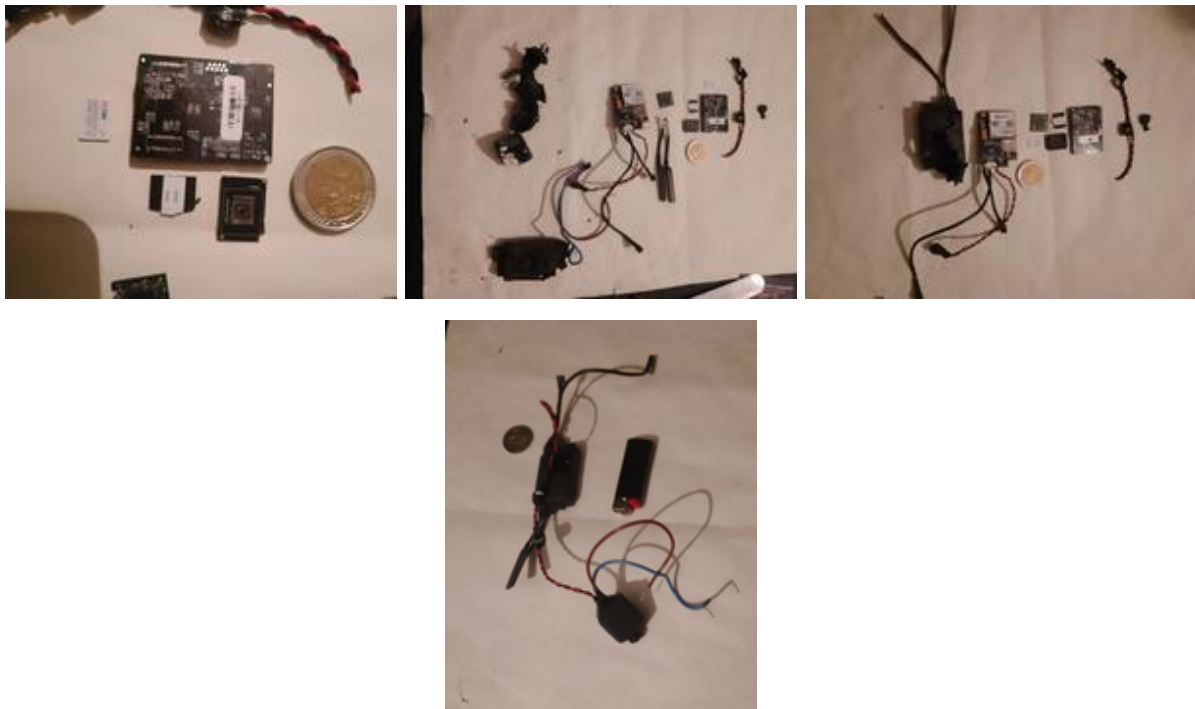
Un **microphone** est retrouvé dans un lieu anarchiste. Le dispositif est caché **dans une prise de courant**. Il est équipé d'un micro, de deux antennes, d'une carte SIM, d'une carte mémoire et d'une batterie.

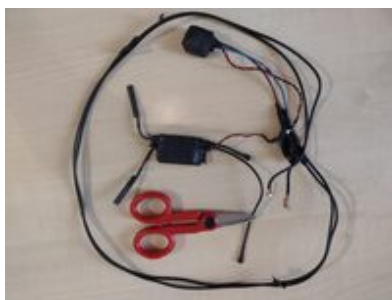
Un **microphone** est retrouvé dans un appartement à Rome, Italie. Il est caché **à l'arrière du four de la cuisine**. Il est alimenté par l'alimentation électrique du four, et est également équipé d'une batterie.

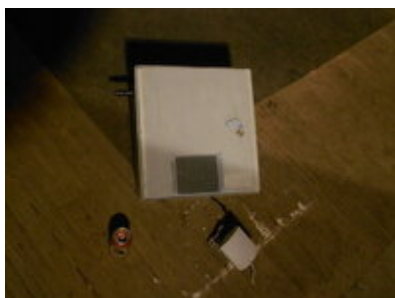
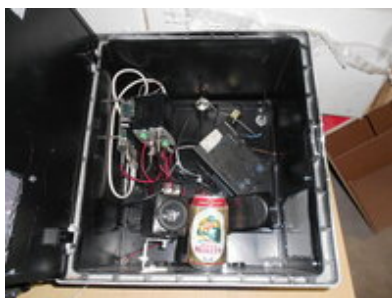
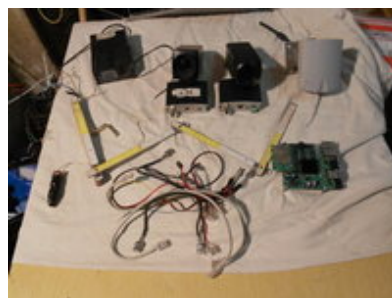
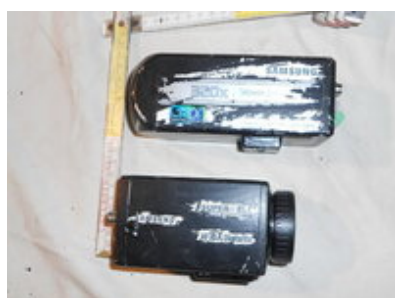
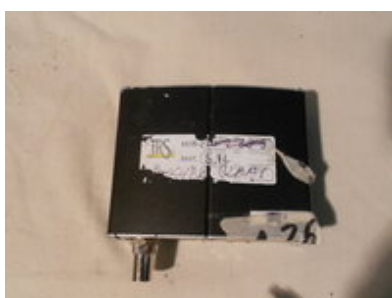
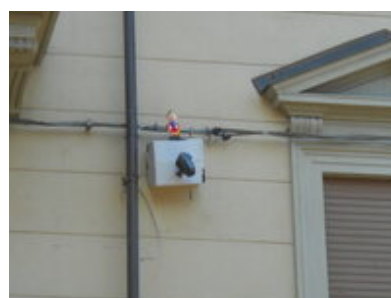
**Deux caméras** sont retrouvées en face de l'Asilo Occupato. Les dispositifs sont camouflés dans un faux boîtier de l'Enel (EDF italienne) accroché au premier étage d'un immeuble.

Le logo de l'entreprise italienne Gruppo TRS, qui a été achetée en 2012 par l'entreprise italienne Atet, est visible sur les photos des dispositifs. Cela semble indiquer que les dispositifs ont été fournis par l'entreprise italienne **Atet**.

*Le nouveau boîtier, avec Pinocchio qui trône dessus*

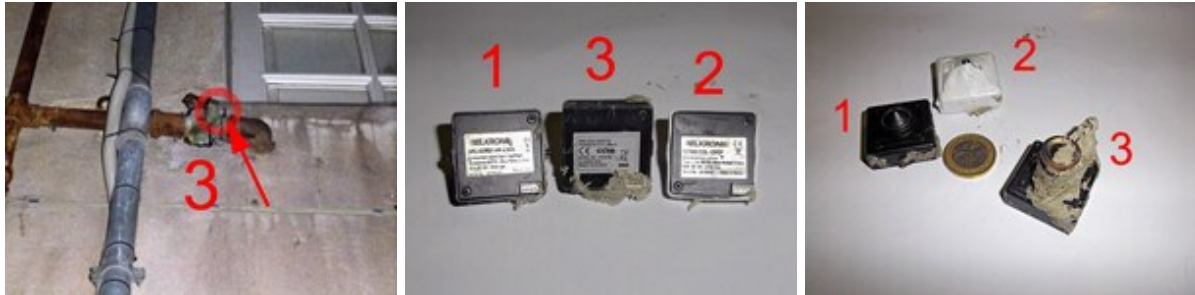
**Trois micros accompagnés de caméras** sont retrouvés dans les ruelles autour d'une maison occupée. Les dispositifs pointent sur les différentes entrées de l'habitation.

Les photos des dispositifs montrent que les caméras retrouvées étaient commercialisées par l'entreprise italienne Elkron, qui est devenue une filiale de l'entreprise italienne Urmet en 2012. Cela semble indiquer que les caméras ont été fournies par l'entreprise italienne **Elkron**.

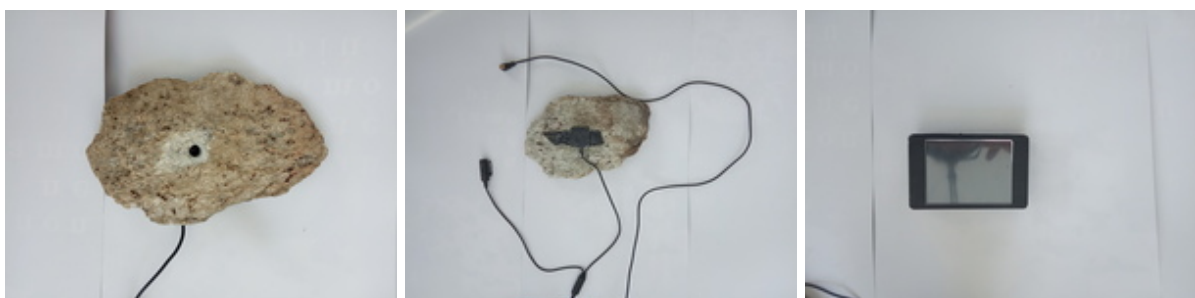
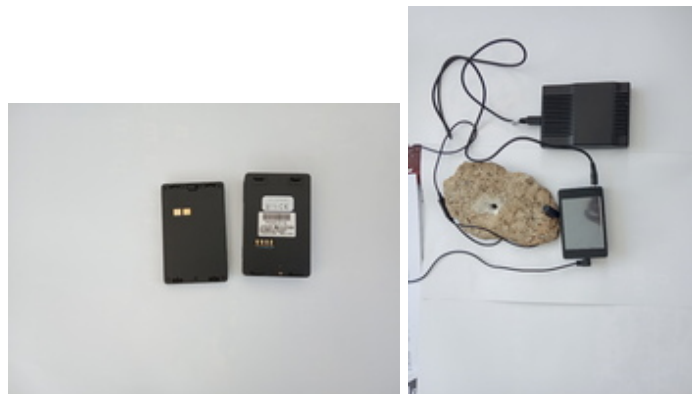
**Un dispositif de surveillance capable d'enregistrer des images et du son** est retrouvé pendant un rassemblement devant une prison. L'appareil est situé **derrière quelques pierres, dans un mur le long d'un chemin**, emballé dans un sac poubelle noir, près de l'endroit où ce genre de rassemblements ont généralement lieu. Il contient une batterie, une carte SD, un micro, et une caméra cachée derrière une pierre percée d'un trou. Il semble que l'appareil ne pouvait pas envoyer les données, qui étaient stockées sur la carte SD. Une analyse du contenu de la carte SD montre que l'appareil a été activé le 3 juin et installé l'après-midi du 7, le jour précédant le rassemblement.

Les photos du dispositif montrent qu'un enregistreur vidéo de modèle DK-PV500E, commercialisé par l'entreprise italienne DSE (Digital Surveillance Equipment), faisait partie du dispositif. Cela semble indiquer que le dispositif a été fourni par l'entreprise italienne **DSE**.

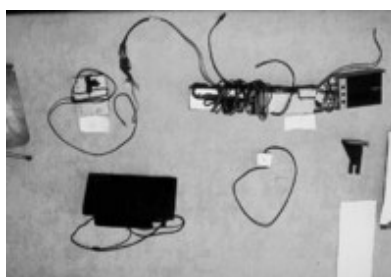
Un dispositif d'écoute et de surveillance par localisation est retrouvé dans une voiture utilisée par des républicains irlandais. Le dispositif est intégré à la carrosserie de la voiture de manière à ce qu'il soit impossible pour toute personne effectuant des réparations sur le véhicule de le découvrir. Il est capable de localiser le véhicule, d'enregistrer et de transmettre des données audio, et peut être éteint et allumé à distance. Il comprend un microphone intégré au milieu du toit du véhicule, ainsi que des batteries rechargeables reliées à la voiture de manière à ne se recharger que lorsque celle-ci est en marche. Le câblage, qui relie chaque partie du dispositif, court le long de la carrosserie de la voiture.

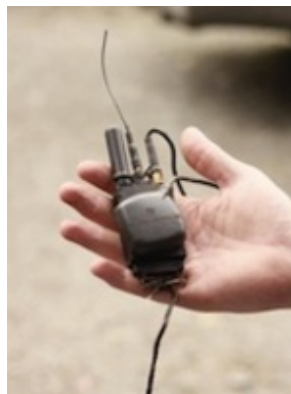
Une **balise GPS** est retrouvée sous la voiture d'un républicain irlandais. Il est situé **à l'intérieur du pare-chocs arrière de la voiture et attaché au véhicule par des aimants**. Peu après la découverte du dispositif, la voiture est saisie par le Service de police d'Irlande du Nord (Police Service of Northern Ireland, PSNI), puis restituée à son propriétaire au bout de quelques heures.

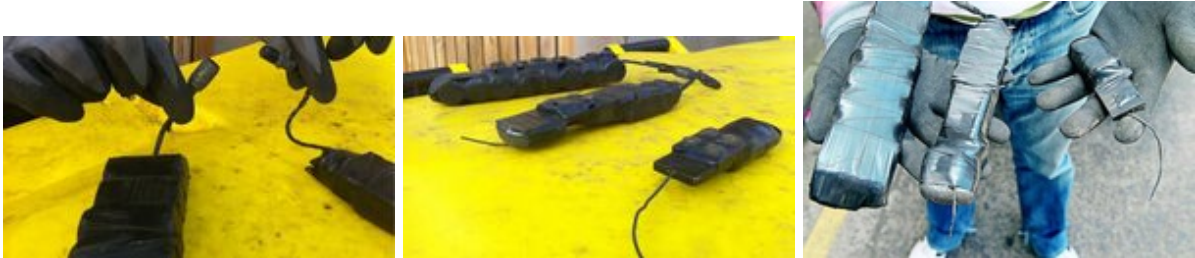
Une **balise GPS** et un **dispositif d'écoute** sont retrouvés sur la voiture d'un républicain irlandais. Certains composants du dispositif - des lots de batteries et un transmetteur - sont cachés **derrière le pare-chocs arrière de la voiture**.

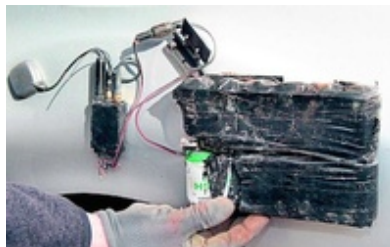
Un **dispositif d'écoute** et un **dispositif de surveillance par localisation** sont retrouvés sur la voiture d'un républicain irlandais. Le dispositif d'écoute est fixé à un passage de roue arrière de la voiture par plusieurs aimants puissants. Le dispositif de surveillance par localisation est situé sous le passage de roue opposé. Le dispositif d'écoute, capable de capter les conversations à l'intérieur et à l'extérieur du véhicule, est alimenté par 12 piles longue durée. Le dispositif de surveillance par localisation semble également être alimenté par des piles.

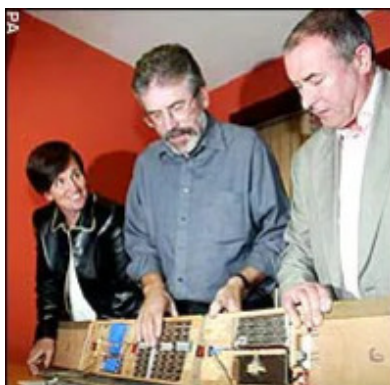
Un **dispositif d'écoute** est retrouvé dans des bureaux utilisés par des républicains irlandais. Le dispositif, **déguisé en solive de plancher**, est caché **sous le plancher d'un bureau du premier étage, avec des microphones pointant vers le bureau et vers une salle de conférence en dessous**. Il comprend un gros lot de batteries.

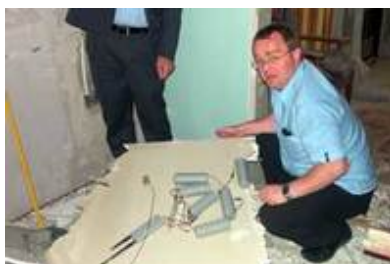
Un **dispositif d'écoute** est retrouvé dans la maison d'un républicain irlandais. Il est situé **dans une cavité du plafond de la cuisine**. L'appareil comprend deux antennes, des piles et un microphone.

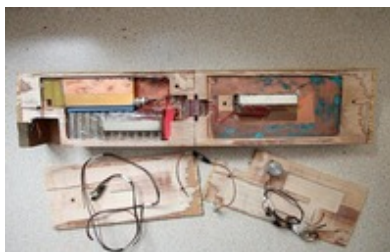
Un **dispositif d'écoute** est retrouvé dans la maison d'un républicain irlandais. Le dispositif est **intégré à une solive dans un espace situé entre le plafond et le plancher d'une chambre**. Il contient plusieurs petits dispositifs d'écoute qui sont rattachés à des lumières.

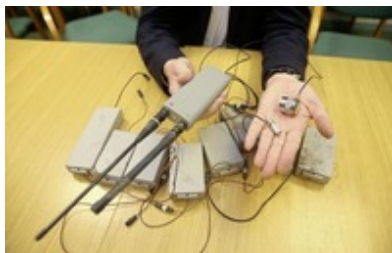
Un **dispositif d'écoute** est retrouvé dans l'ancienne maison d'un républicain irlandais, décédé dix ans avant la découverte du dispositif. Le dispositif se compose d'un petit microphone,

caché dans le plafond d'une pièce du rez-de-chaussée, ainsi que de plusieurs batteries trouvées sous le plancher d'une chambre à l'étage.

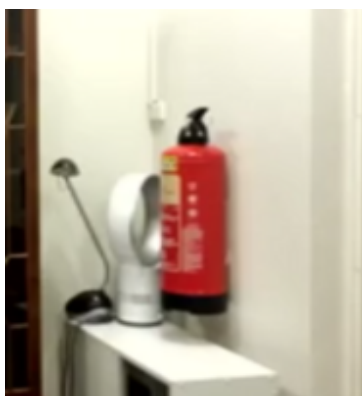
*L'extincteur où était caché un micro*

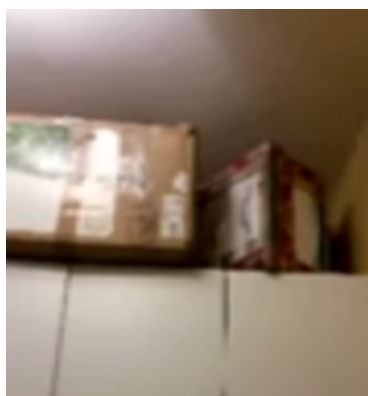
*L'armoire de rangement au-dessus de laquelle était caché un micro*

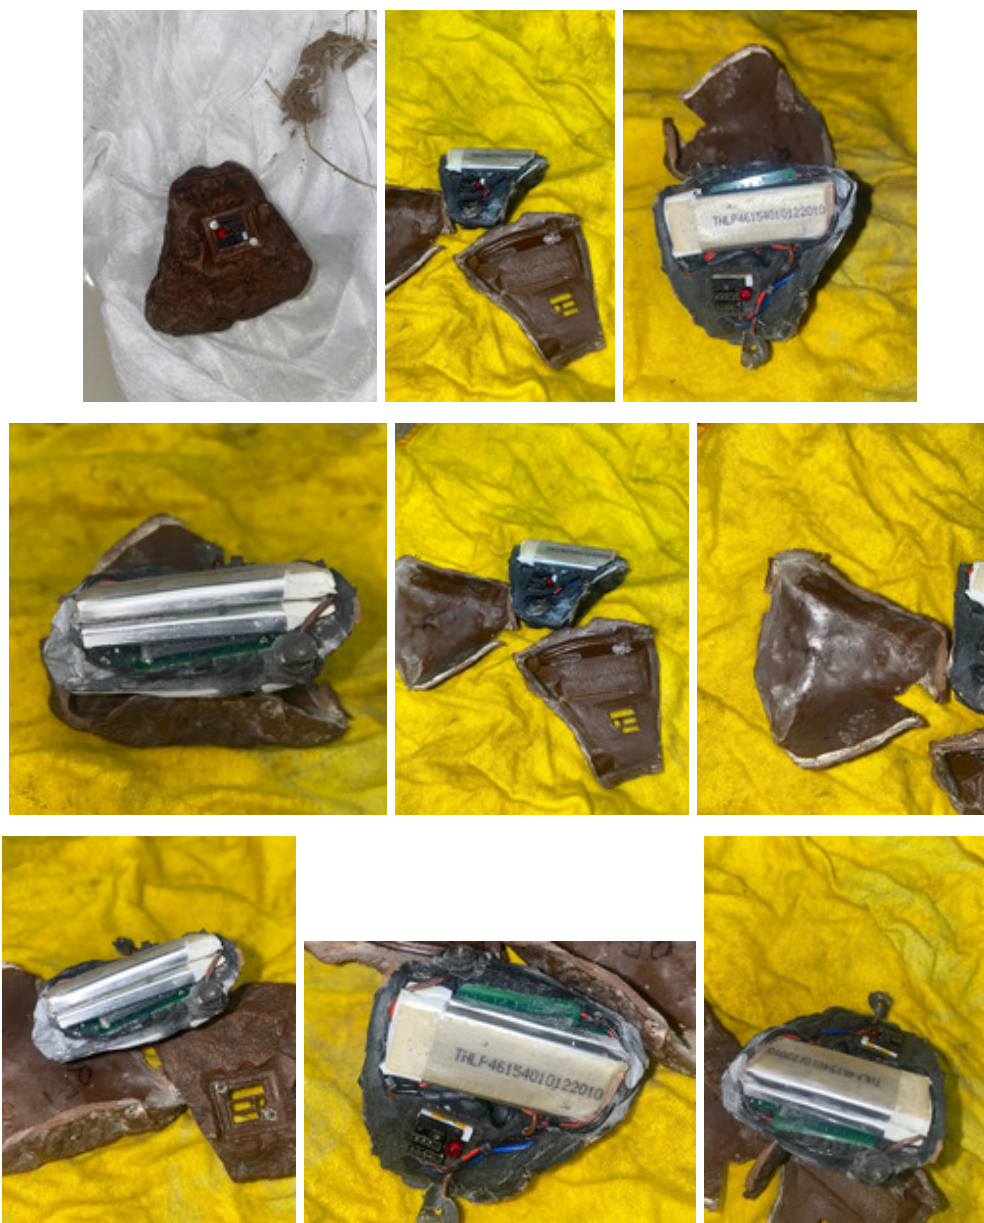
Un **dispositif d'écoute** est retrouvé dans une zone de lotissement. Il est **déguisé en pierre**. Il contient deux microphones.

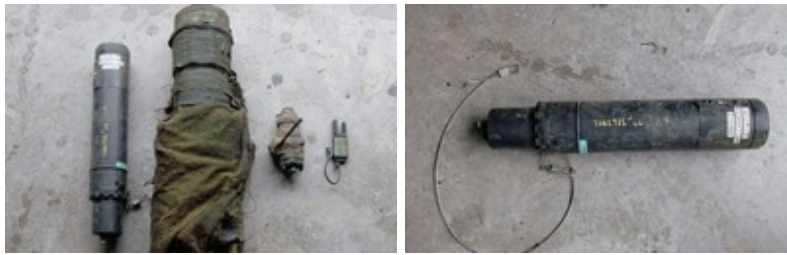
**Trois caméras de surveillance** sont retrouvées en surplomb d'une auberge très fréquentée. Elles sont **enterrées dans une colline** à une certaine distance de l'auberge. Elles comprennent un émetteur et un lot de batteries.

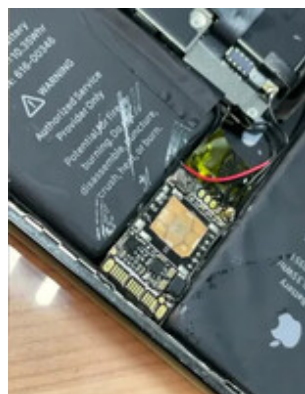
Un **dispositif de surveillance** est découvert à l'intérieur du **smartphone** de la directrice de campagne d'une activiste anti-corruption russe. Il comprend une carte SIM, un microphone, un traceur GPS et un microcircuit pour amplifier le signal radio. Certains composants du téléphone ont été modifiés pour faire de la place au dispositif de surveillance. Le dispositif a été installé alors que la propriétaire du téléphone était en détention et que son téléphone avait été confisqué. Le dispositif a probablement été installé par le FSB (Service fédéral de sécurité).

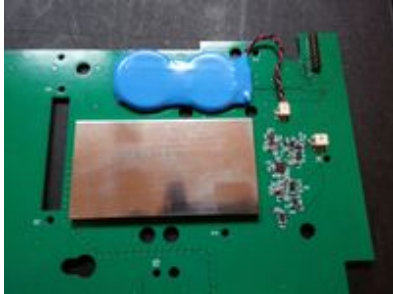
Un **dispositif de surveillance** est découvert à l'intérieur du **téléphone de bureau** d'un journaliste visé pour son soutien à l'organisation de presse Wikileaks. Le téléphone, un "Cryptophone" basé sur le téléphone de bureau "Snom 870", permet des communications vocales chiffrées avec d'autres Cryptophones. Le dispositif de surveillance comprend un

lot de batteries et un module isolé avec plusieurs composants électroniques. Il est capable d'enregistrer ce qui est dit sur le téléphone et peut être déclenché à distance par fréquences radio pour envoyer les données enregistrées. Les composants du téléphone ont été modifiés pour installer le dispositif de surveillance. Le dispositif de surveillance a probablement été installé par la CIA (Central Intelligence Agency).

*Version modifiée du plus grand circuit imprimé du téléphone (avec dispositif de surveillance). La batterie (en bleu) et le module isolé (en marron clair) font partie du dispositif de surveillance.*

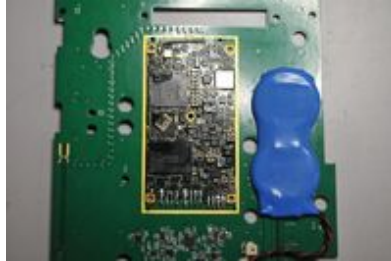
*Version modifiée du plus grand circuit imprimé du téléphone, avec le cache du module isolé retiré.*

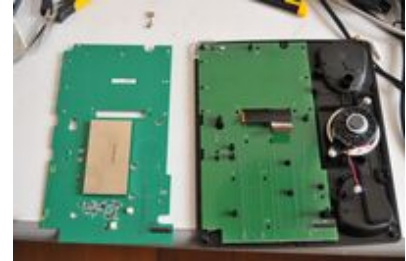
*À gauche : version modifiée du plus grand circuit imprimé du téléphone (avec dispositif de surveillance) sans la batterie. À droite : version non modifiée.*

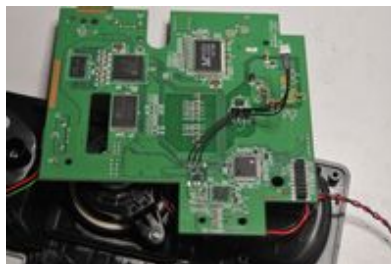
*Le plus petit circuit imprimé du téléphone, avec un câblage ajouté pour permettre l'enregistrement de l'audio par le dispositif de surveillance sur l'autre circuit imprimé.*
